# Verificação de elegibilidade

INHAMIZUA\_357

OBRA/8336/2023

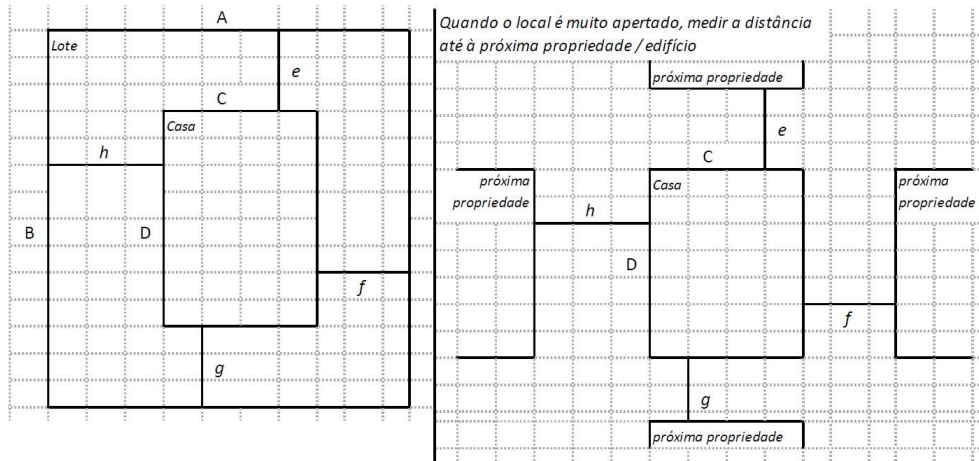
Imagem de apoio às dimensões da casa / lote

19,70 m x 19,30 m

9,60 m x 9,50 m

6,70 m

3,40 m

8,30 m

1,50 m
