Verificação de elegibilidade

INHAMIZUA_414

OBRA/9736/2023

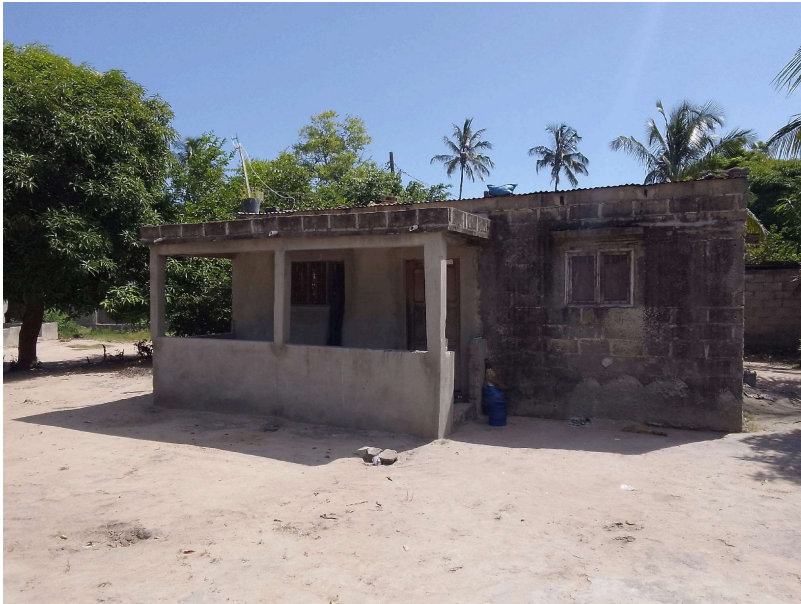
Habitação - Foto da esquina 1

Na habitação constatou-se a existência de lintel (viga geral) e inexistência de pilares. Os únicos pilares que existência na casa está na área da varanda. A sua cobertura é constituída de chapas de zinco e em alguns pontos apresentam cortes e furos.
