# Verificação de elegibilidade

INHACONJO\_221

OBRA/5636/2023

INHACONJO

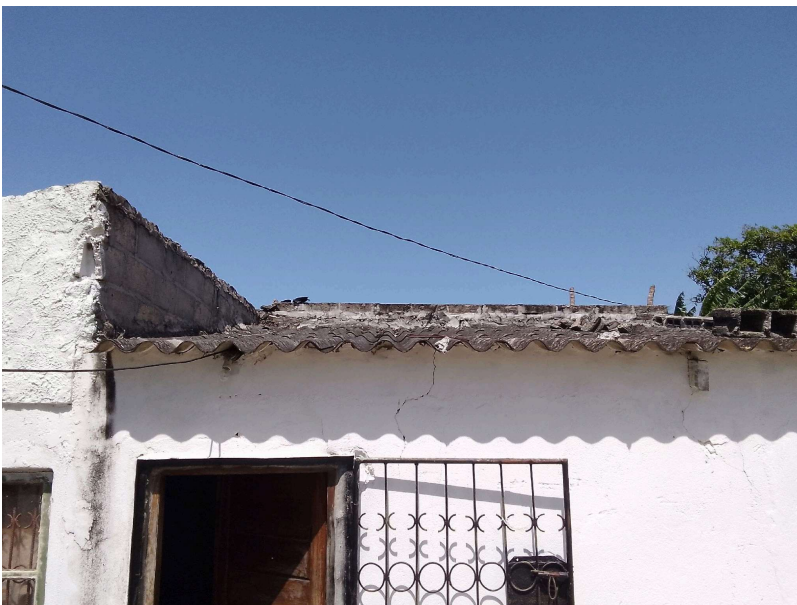
### Outras fotos relevantes ou registo de dados não previstos verificados no terreno

A casa tem uma cobertura de Fibracimento. Os Barotes estão no seu estado Ultimo de utilização.

As paredes estão com fissuras.
