Verificação de elegibilidade

ALTO DA MANGA_41

(OBRA/2061/2023)

Alto da Manga

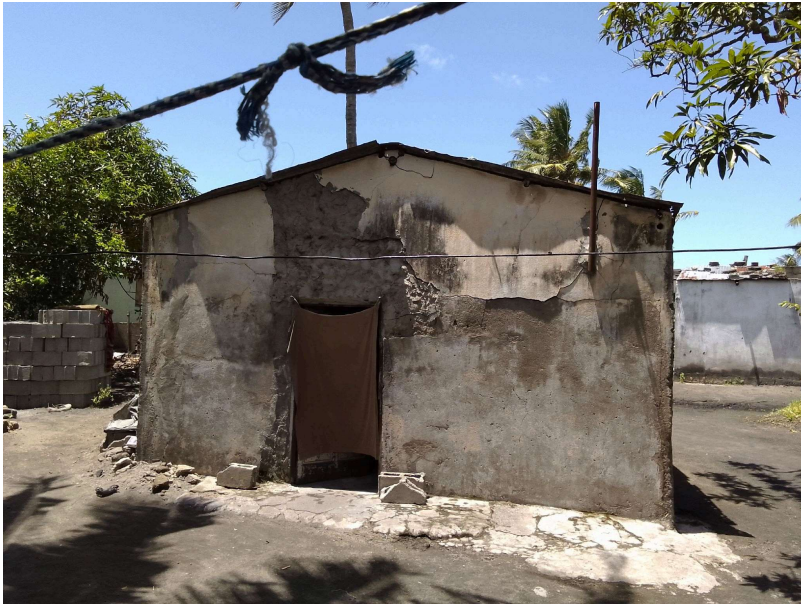
Habitação - Foto da esquina 1

A casa é de material misto, com muitas fissuras nas paredes. E tem cobertura de zinco com longarinas de estacas, em um dos compartimentos a cobertura foi removida.
