# Verificação de elegibilidade

INHAMIZUA\_46

OBRA/1098/2023

Inhamizua

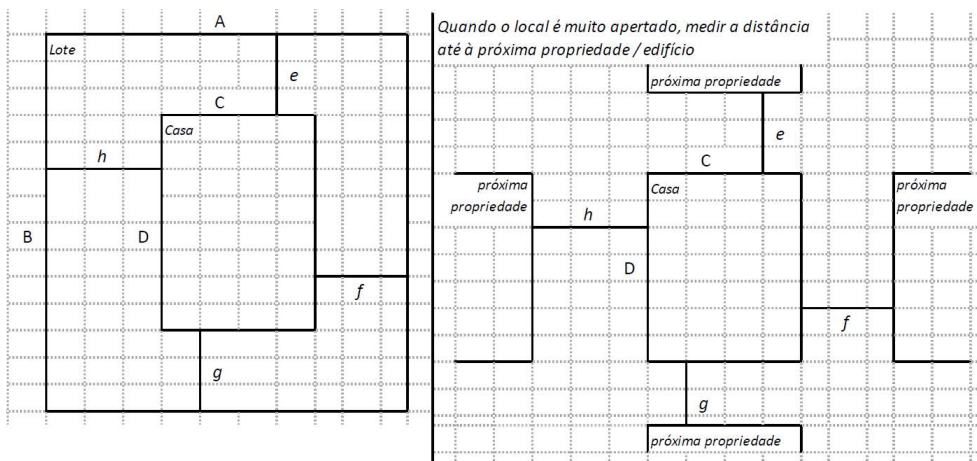
Imagem de apoio às dimensões da casa / lote

3

2,80 m x 3,00 m

Na habitação constatou-se a existência de lintel (viga geral) e inexistência de pilares. As estruturas das asnas são constituídas de barrotes que por sua vez encontram-se em óptimo estado de utilização. E cobertura é constituída de chapas de IBR e não se sabe ao certo a sua espessura, estas mesmas chapas de IBR estão em óptimos estado de utilização.
