Verificação de elegibilidade

Alto da Manga _210

OBRA/10036/2023

Alto da Manga

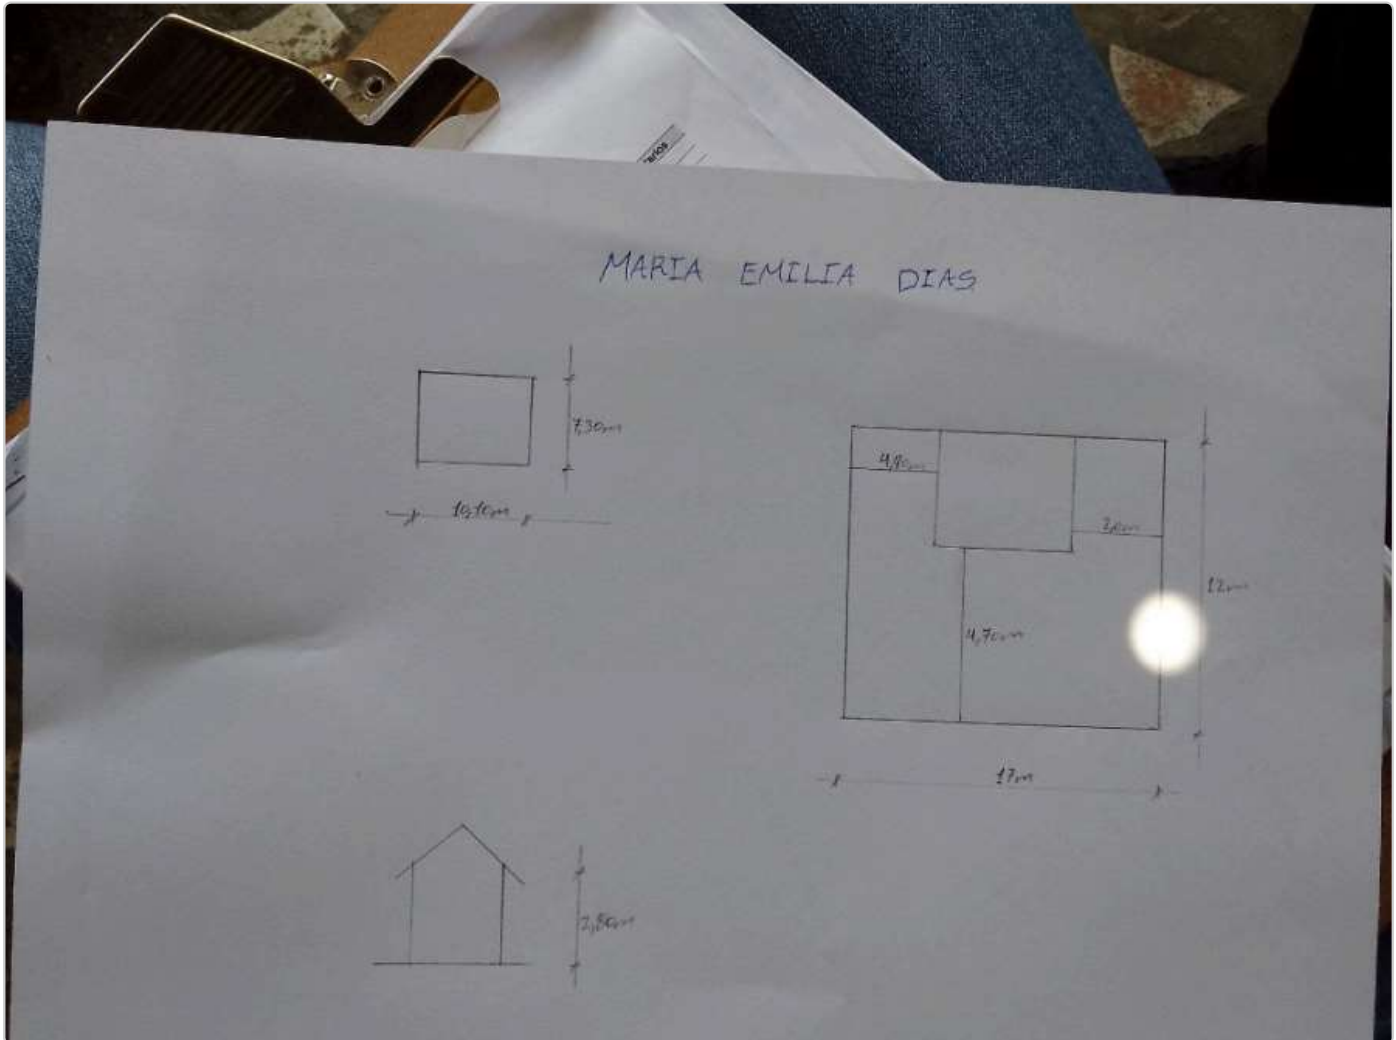
1706258796947.jpg

A casa não tem pilares completos, apenas em alguns pontos.

Sugerimos pacote de cobertura, elegível
