Verificação de elegibilidade

OBRA/7554/2023

Posto Administrativo Urbano 3 Urbano 5**Localidade** Alto da Manga Inhamizua Chingussura Matadouro Inhaconjo Vila Massane**Bairro**INHACONJO

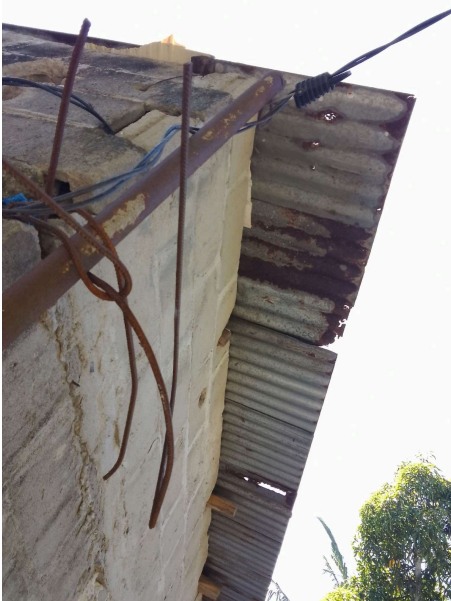
Outras fotos relevantes ou registo de dados não previstos verificados no terreno

A casa não tem pilares só tem vigas. A cobertura está no seu estado Ultimo de utilização.
