# Verificação de elegibilidade

OBRA/365/2023

INHACONJO

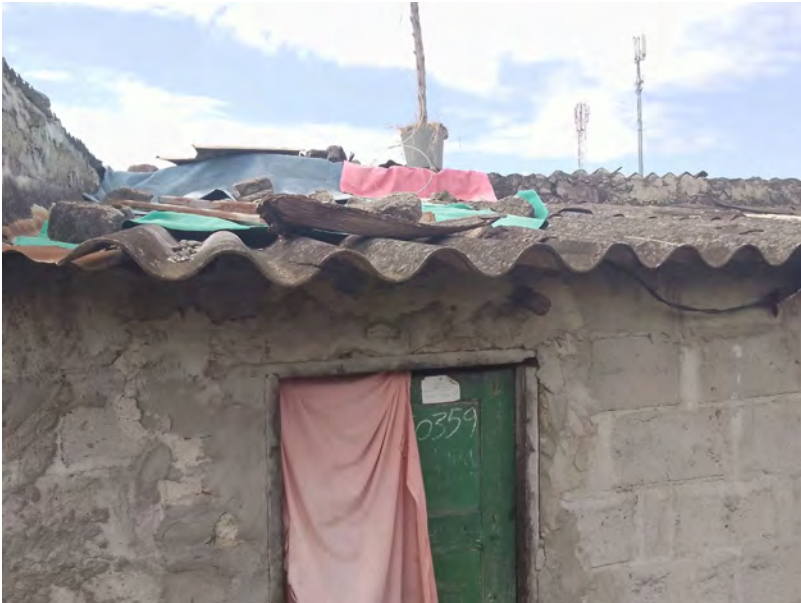
**Outras Fotos Relevantes**

A casa tem fessuras, a cobertura está no seu estado Ultimo de utilização.

A casa não possui pilares e vigas, a cobertura é feita de fibrocimento e chapas de zinco, as paredes
