# Verificação de elegibilidade

OBRA/12646/2023

INHACONJO

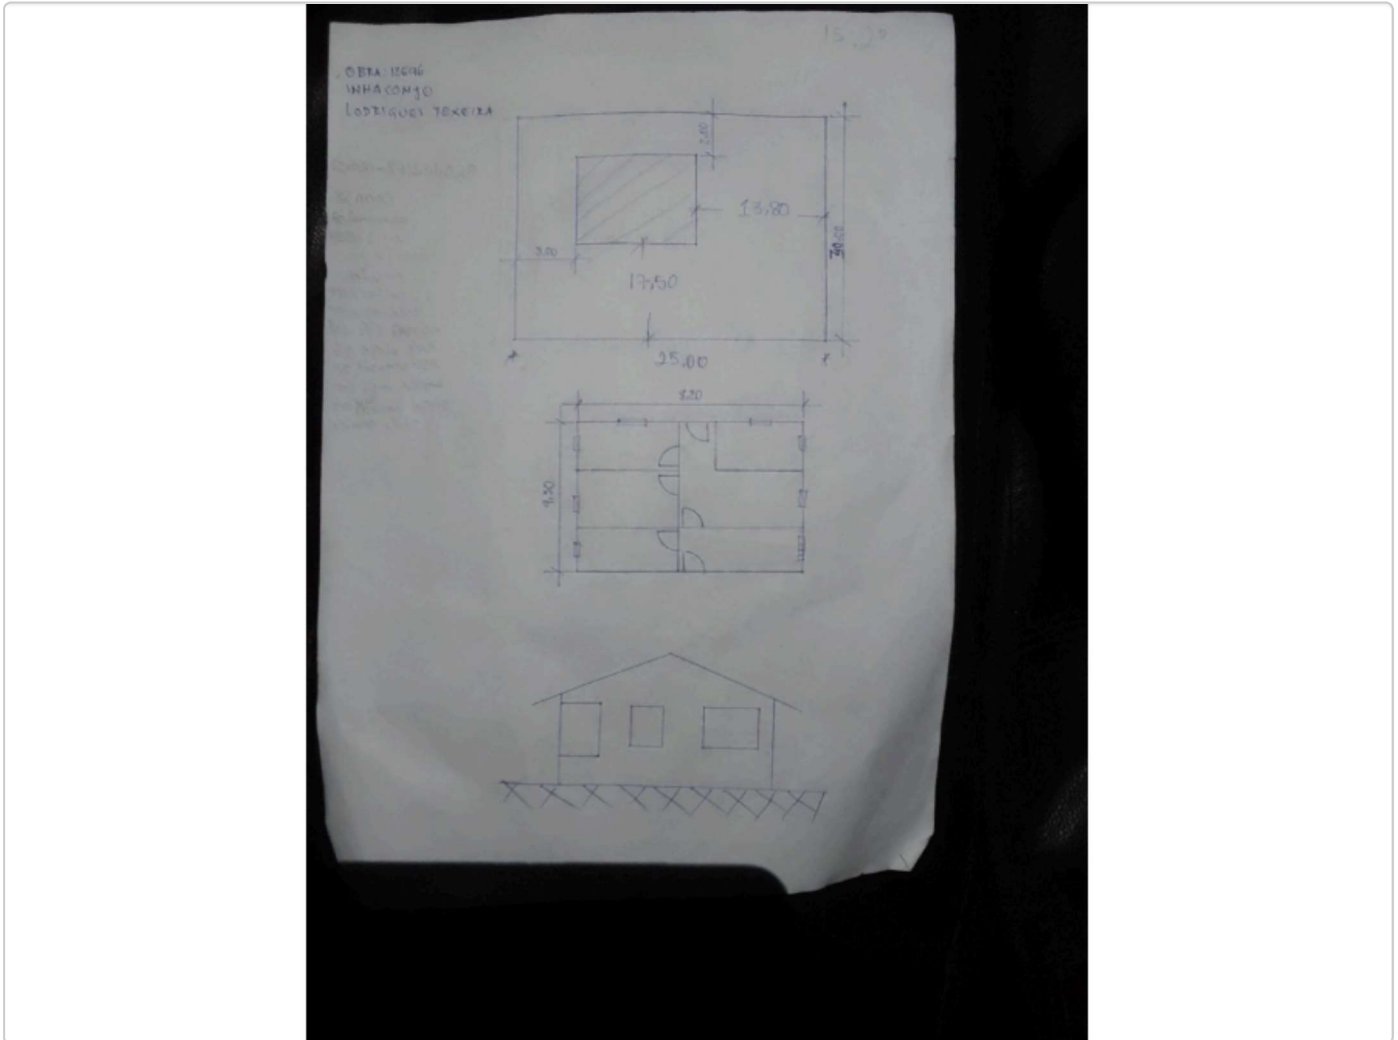
## Fotos adicionais

O beneficiário usou as chapas de zinco já usadas para poder refazer a cobertura mesmo não estando em perfeitas condições, em umas das fotos nota-se o processo de oxidação em algumas das chapas, não têm fixação adequada, por causa da casa da instabilidade da cobertura entra água na casa através do teto. Têm uma WC fora
