Verificação de elegibilidade

INHAMIZUA_294

OBRA/7067/2023

Inhamizua

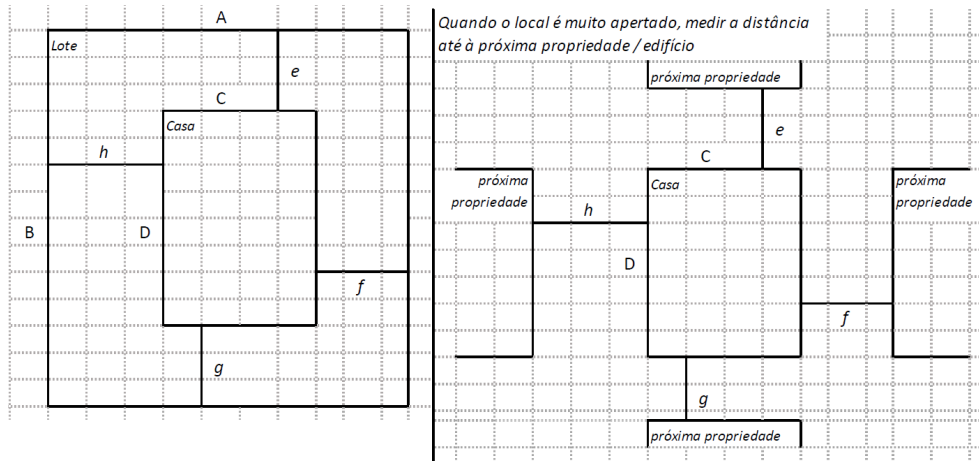
Imagem de apoio às dimensões da casa / lote

Dimensões do Lote (A x B)

34,60 m x 25,60 m

Dimensões da Casa (C x D)

8,80 m x 6,00 m

Distância da Casa ao limite do Lote: e

4,60 m

Distância da Casa ao limite do Lote: f

17,20 m

Distância da Casa ao limite do Lote: g

15,00

Distância da Casa ao limite do Lote: h

8,60 m
