Verificação de elegibilidade

Alto da Manga _55

(OBRA/2649/2023)

Alto da Manga

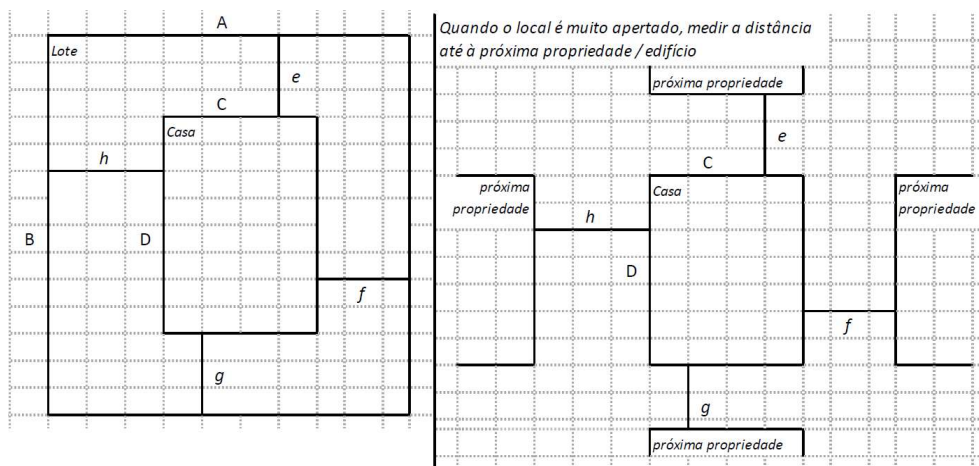
Imagem de apoio às dimensões da casa / lote

(24,10x25,05)m

(6,45x12,50)m

0m

6,75m

18,60m

8,45m
