Verificação de elegibilidade

MACURUNGO_88

OBRA/5827/2023

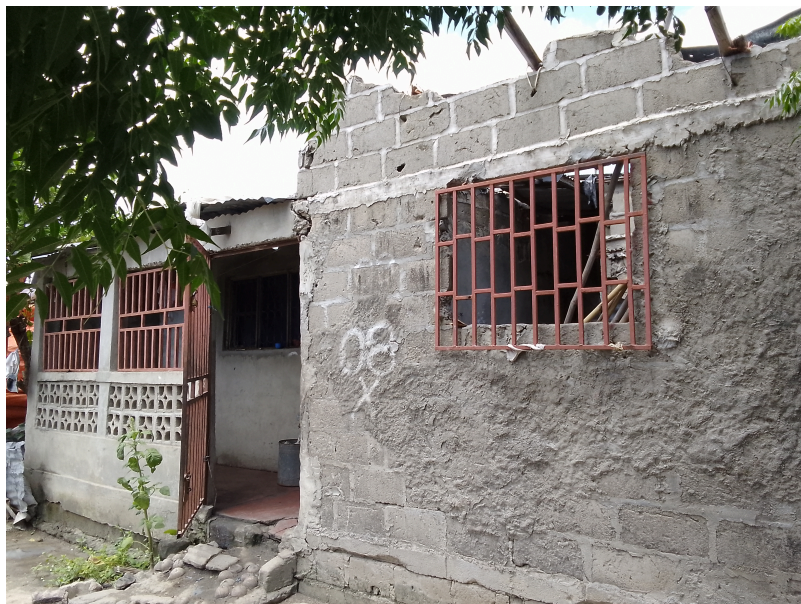
Habitação - Foto da esquina 1

-19.8406, 34.866;* A cobertura da casa não está em boas condições, e um dos compartimentos da casa está sem cobertura;* Existem barrotes que estão em péssimas condições;* A casa tem muitas rachas, e estruturalmente a casa esta também a se degradar.

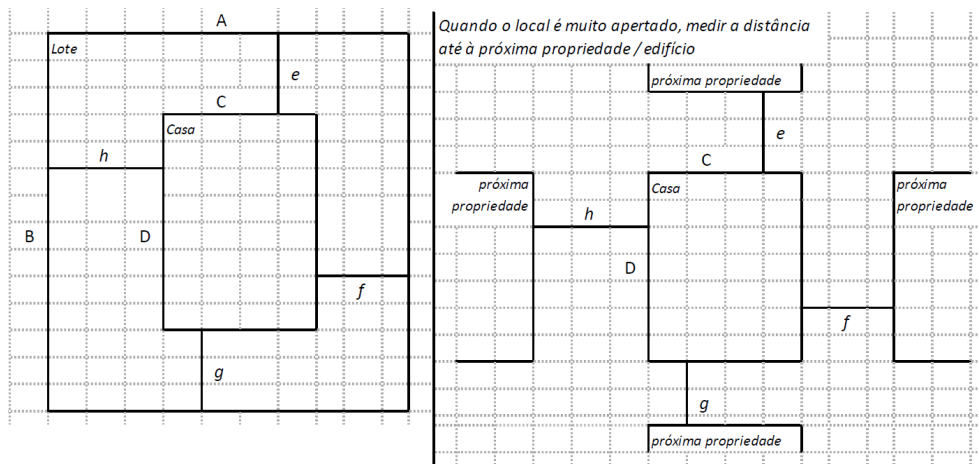
Imagem de apoio às dimensões da casa / lote

Dimensões do Lote (A x B)

8,00x15,90 metros

Dimensões da Casa (C x D)

7,60x10,60 metros

Distância da Casa ao limite do Lote: e

0,00 metros

Distância da Casa ao limite do Lote: f

1,40 metros

Distância da Casa ao limite do Lote: g

4,20 metros

Distância da Casa ao limite do Lote: h
