# Verificação de elegibilidade

OBRA/1261/2023

# Fotos da Habitação

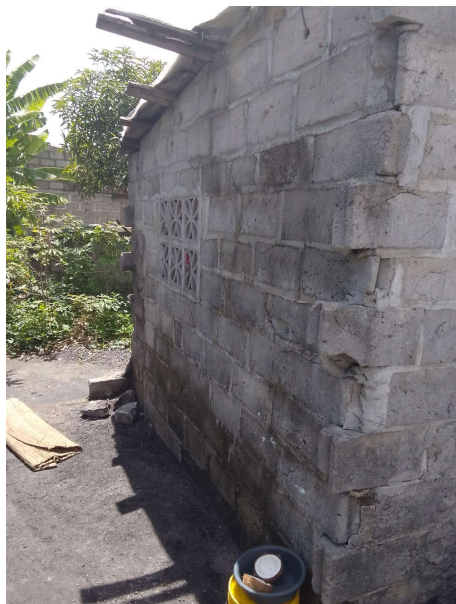
## Habitação - Foto da esquina 1

-19.70936, 34.790226.A casa se encontra em mínimas condições, a casa contém fissuras mas não tem pilar e nem vigas com isso não seguindo às normas de resiliência.A casa não oferece segurança.A cobertura não é reseliente, sendo ela de lona com isso causa entrada de água das chuvas.KIT COBERTURA

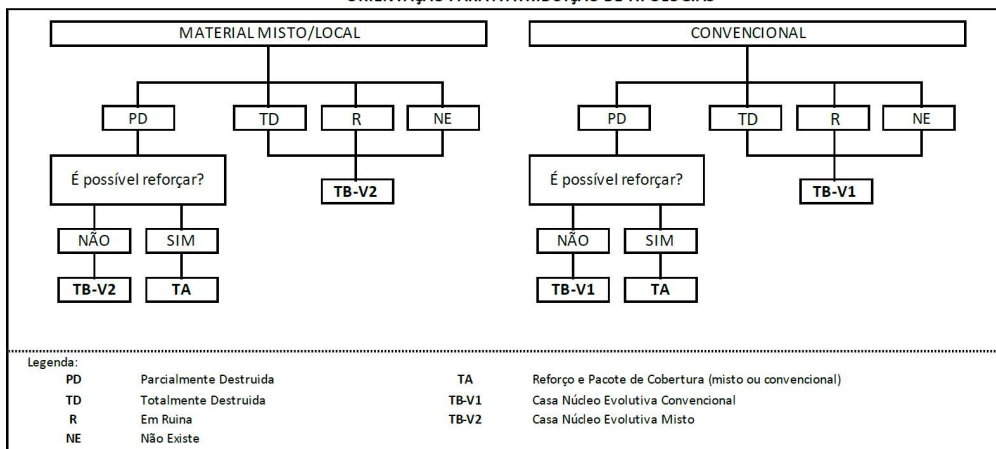
#### ORIENTAÇÃO PARA A ATRIBUIÇÃO DE TIPOLOGIAS

- TA - REFORÇO E PACOTE DE COBERTURA (MISTO)
- TA - REFORÇO E PACOTE DE COBERTURA (CONVENCIONAL)
- TB-V1 - CASA NÚCLEO EVOLUTIVA CONVENCIONAL
- TB-V2 - CASA NÚCLEO EVOLUTIVA MISTO

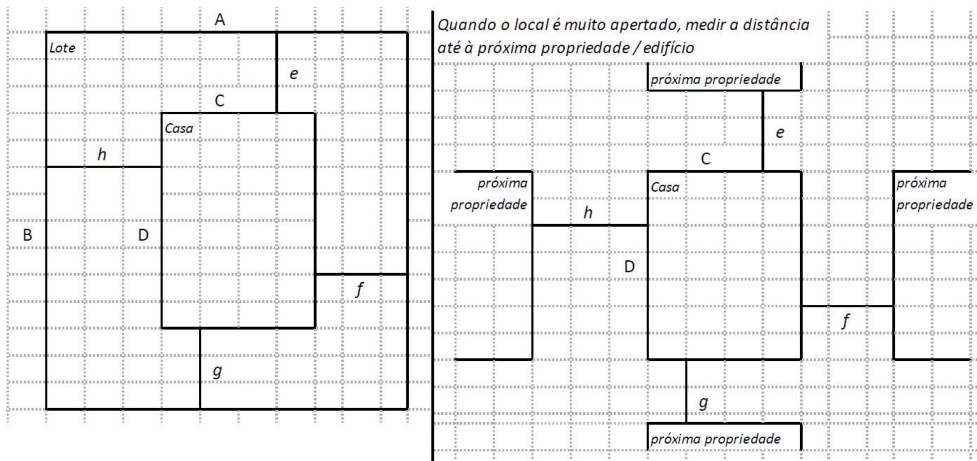
Imagem de apoio às dimensões da casa / lote

18x14

4,5x3,5

5

5,5

8
