# Verificação de elegibilidade

INHACONJO\_516

OBRA/13804/2023

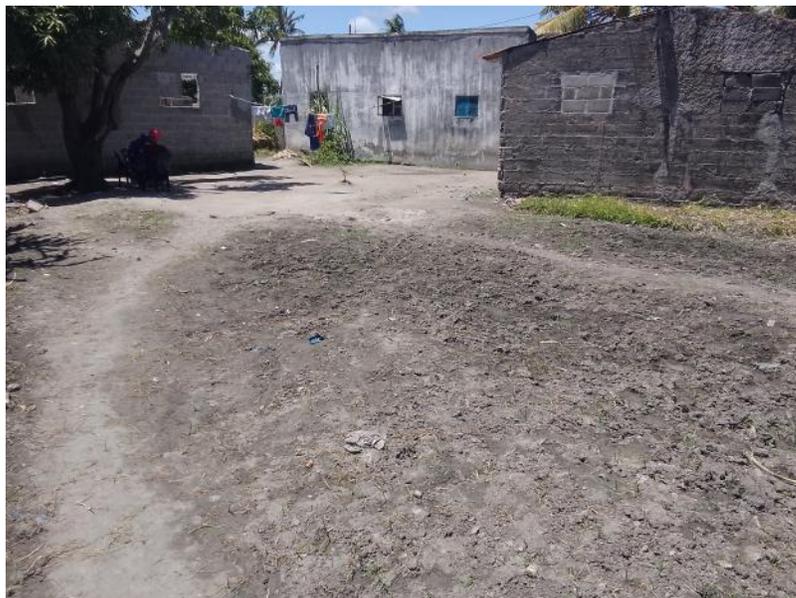
**Foto do espaço livre para construção/armazém/preparação da obra**

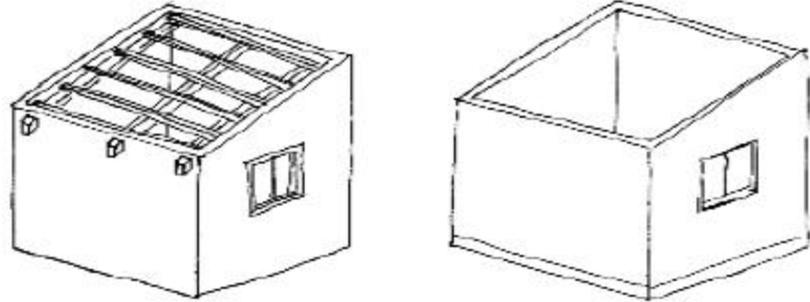
- Parcialmente Destruída (Há danos estruturais na cobertura. O telhado foi parcial ou completamente removido)

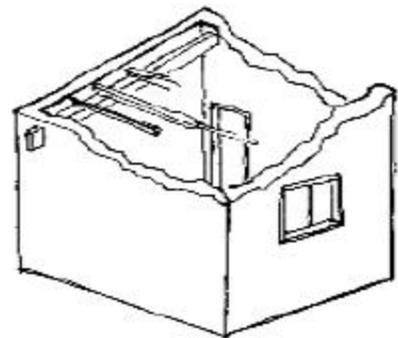
- Totalmente Destruída (Há danos estruturais na cobertura e nas paredes. O telhado foi parcial ou completamente removido)

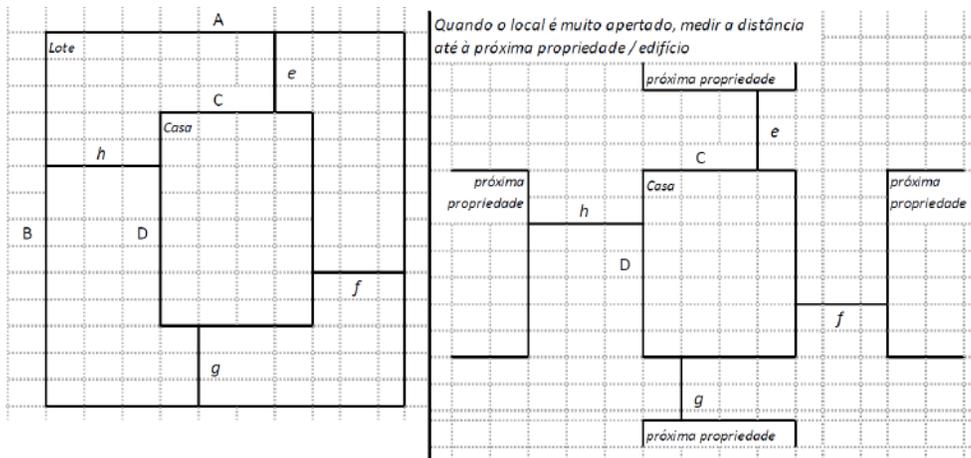
Imagem de apoio às dimensões da casa / lote

**Dimensões do Lote (A x B)**

14,50x13,50

**Dimensões da Casa (C x D)**

6,00x6,00
