# Verificação de elegibilidade

MACURUNGO\_125

OBRA/8601/2023

Macurungo

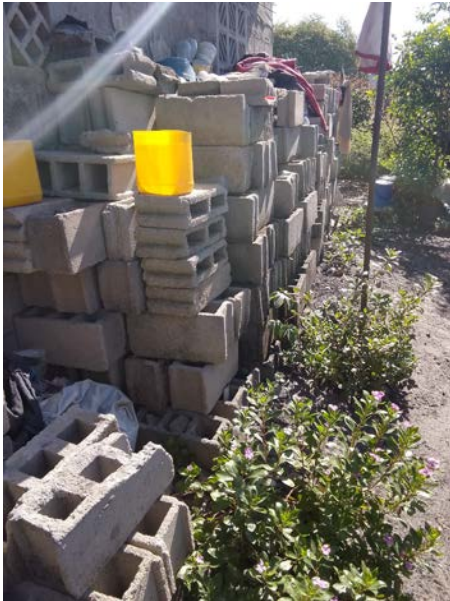
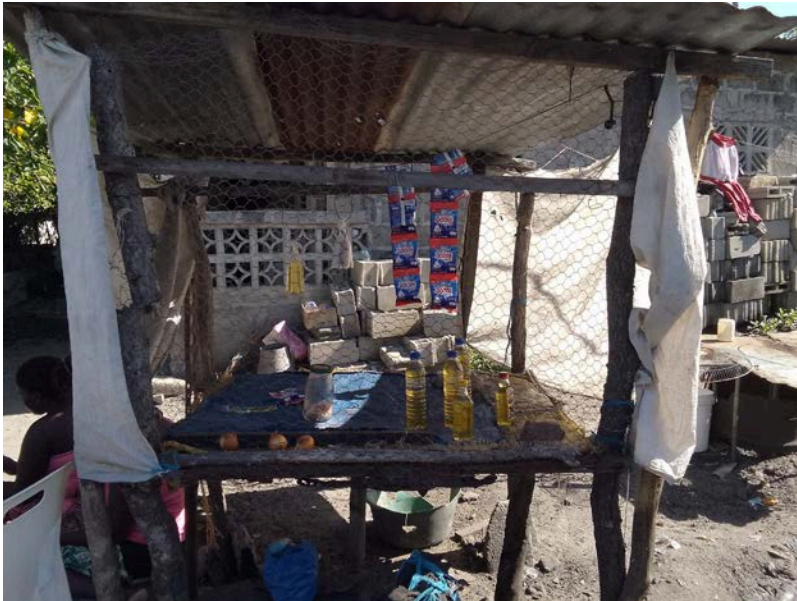
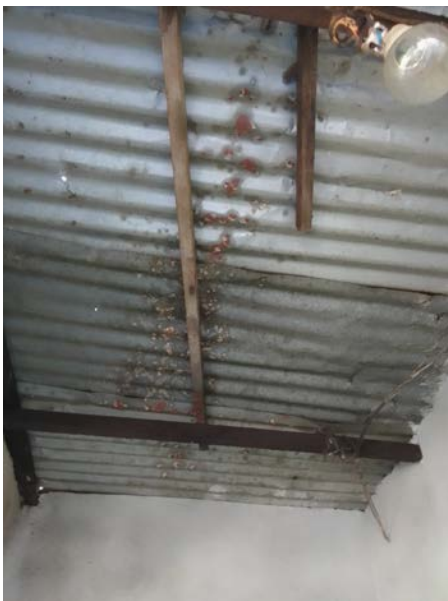
A casa Necessita de uma verificação de resiliência, cobertura e Estrutura de cobertura inadequadas feitas de chapas de zinco, sem Asnas de Madeira e fixações adequada. A casa Sofre infiltração em todos os compartimentos da casa, o lote possui muita vegetação a redor oque implica a falta do posicionamento adequado para captura das Fotos.Latitude:-19.8424 / Longitude: 34.8804

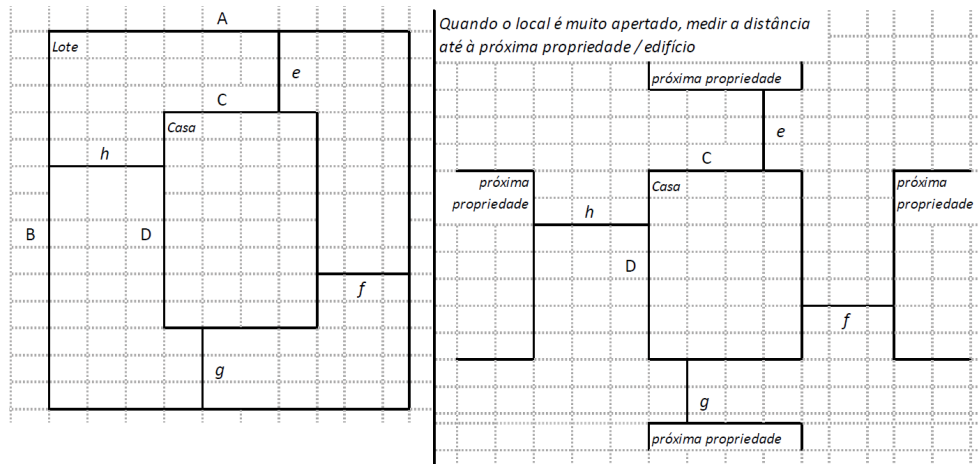
Imagem de apoio às dimensões da casa / lote

26.0x17.30

10.10x8.0

5.30

5.10

4.0

10.80
