Verificação de elegibilidade

CHIPANGARA _218

OBRA/9532/2023

Chipangara

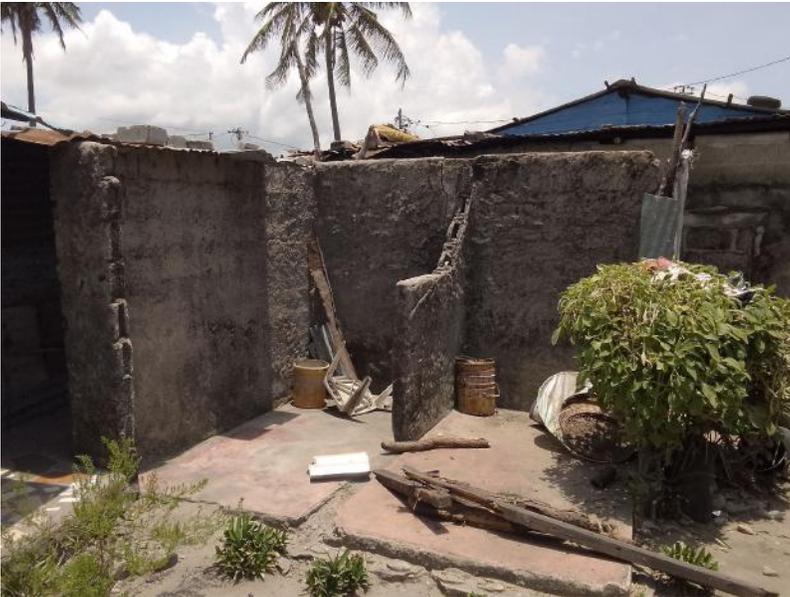
Outras fotos relevantes ou registo de dados não previstos verificados no terreno

Paredes parcialmente em revestimentos(reboco em argamassa) e com fissuras, cobertura em chapas de zinco onduladas semi Estrutura de cobertura e fixações adequadas. Falta de pilates nos cantos. Latitude -19.8443/ Longitude - 34.8612
