Verificação de elegibilidade

INHAMIZUA_11

OBRA/279/2023

Alto da Manga

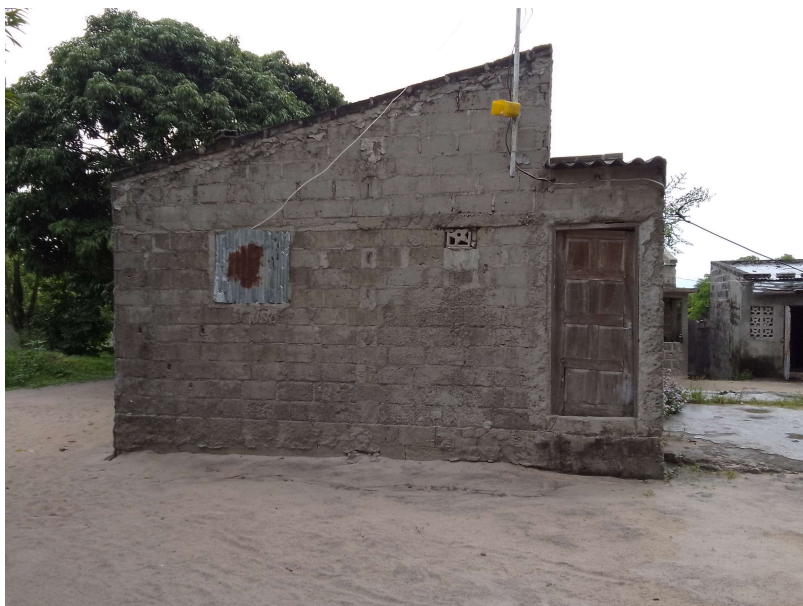
Habitação - Foto da esquina 1

A casa não tem pilares, tem viga geral; a cobertura é em fibrocimento e está em boas condições mas carece de fixação adequada.
