Verificação de elegibilidade

Equipa do inquento
Nome(s)
Ermelinda Húo/José Beirão/Ivan Salvador/Albino Sexta-feira
Contactos (s)
846833247/877689404/847435340/842264914
Data
2024-03-05
Nº da Lista
CHIPANGARA_50
Obra Nº <i>Número da Obra (Obra/XXXX/2023)</i>
OBRA/2488/2023
Agregado Familiar (AF)
N° do ID do AF
701019902015950RR042131
Representante do AF
Carmina Orlando (Ouve uma falha na lista no ato de inscrição)
ContactoAF
846893994 - Mônica Daniel (Vizinha)
O AF é dono da Casa/Lote
Sim
○ Não

Fotos da Habitação

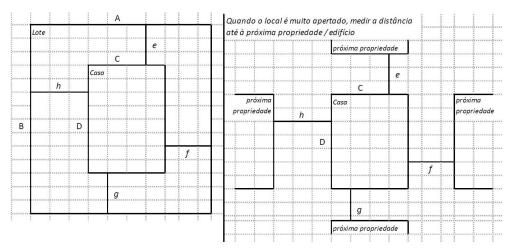
Imagem de apoio às dimensões da casa / lote

Distância da Casa ao limite do Lote: h

3

Dimensões do Lote (A x B)
9x19
Dimensões da Casa (C x D)
6x6
Distância da Casa ao limite do Lote: e
5
Distância da Casa ao limite do Lote: f
0
Distância da Casa ao limite do Lote: g
8

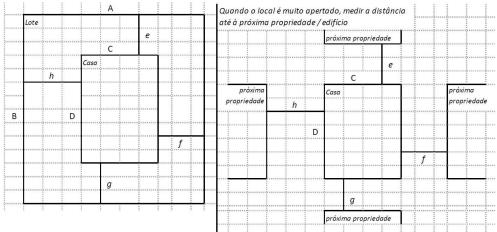
Imagem de apoio às dimensões da casa / lote

N° de quartos
2
Dimensão de cada quarto (A x B)
2.5x3
Dimensão da casa (A x B)
6x6
Dimensão do lote (A x B)
9x19
Outra informação relevante
A casa está coberta de chapa de zinco e sofre de infiltração nas paredes
» TB-V1 Casa Núcleo Convencional
Há espaço no lote para uma nova construção de 3m x 8m?
Sim
Não Não
De acordo com o espaço disponível e a preferência do agregado familiar, por favor especifique:
Construção ao lado da casa existente
Construção no lugar da casas existente (demolir)

Há espaço no lote para uma nova construção de 3m x 8m? Sim Não De acordo com o espaço disponível e a preferência do agregado familiar, por favor especifique: Construção ao lado da casa existente Construção no lugar da casas existente (demolir) Notas (se aplicável) Outras informações adicionais relevantes Recomendo o kit cobertura **Sketches**
