Verificação de elegibilidade

INHAMIZUA_196

OBRA/4737/2023

Alto da Manga

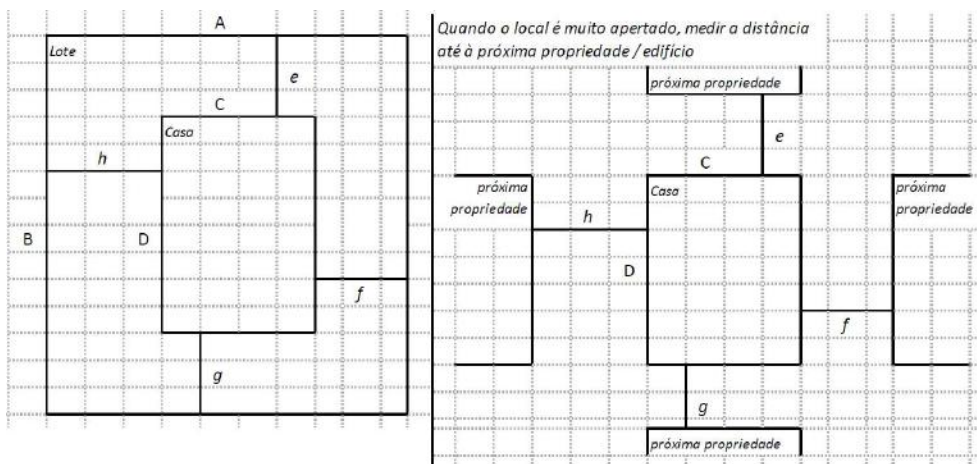
Imagem de apoio às dimensões da casa / lote

16,60 x 22,82 (m)

8,20 x 9,60 (m)

1,40 (m)

2,98 (m)

11,82 (m)

1,80 (m)

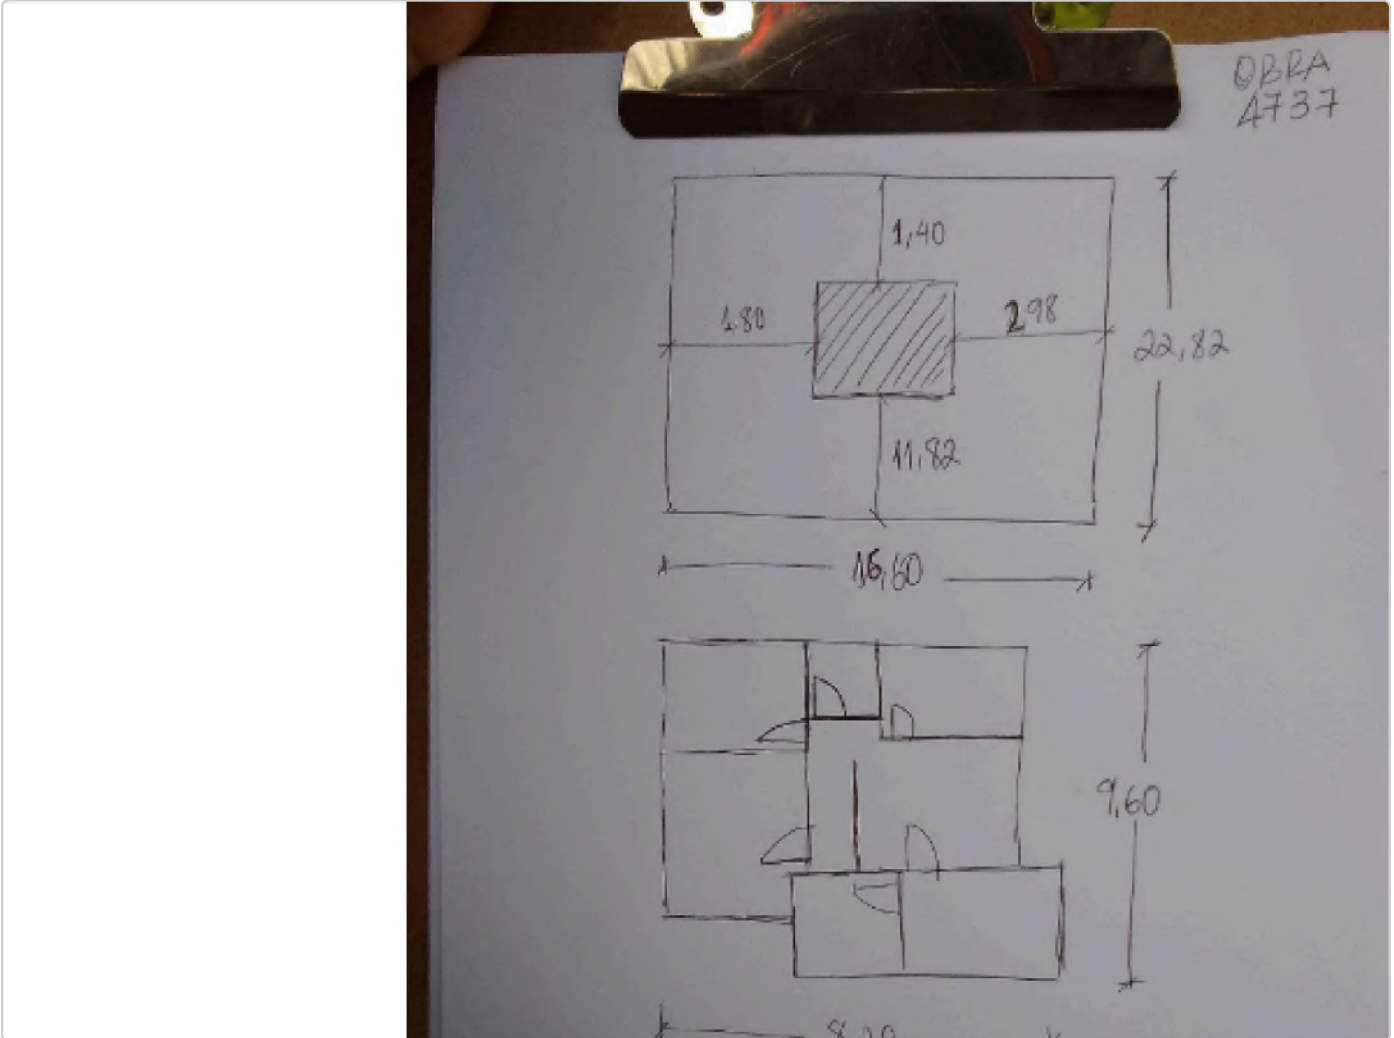
Fotos adicionais

A casa está completamente restaurada com Chapas IBR, asnas de madeira em boas condições e elementos de fixação adequados, mas a chefe da família reportou que as condições das chapas não eram muito boas e que cai água no interior da casa quando chove.
