Verificação de elegibilidade

INHAMIZUA_273

OBRA/6498/2023

Fotos da Habitação

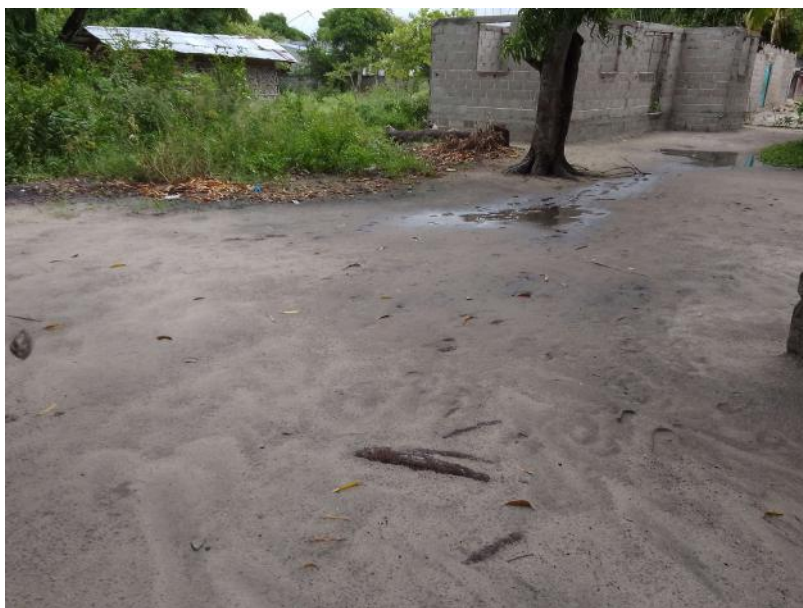
Foto do espaço livre para construção/armazém/preparação da obra
