Verificação de elegibilidade

INHAMIZUA_481

OBRA/11527/2023

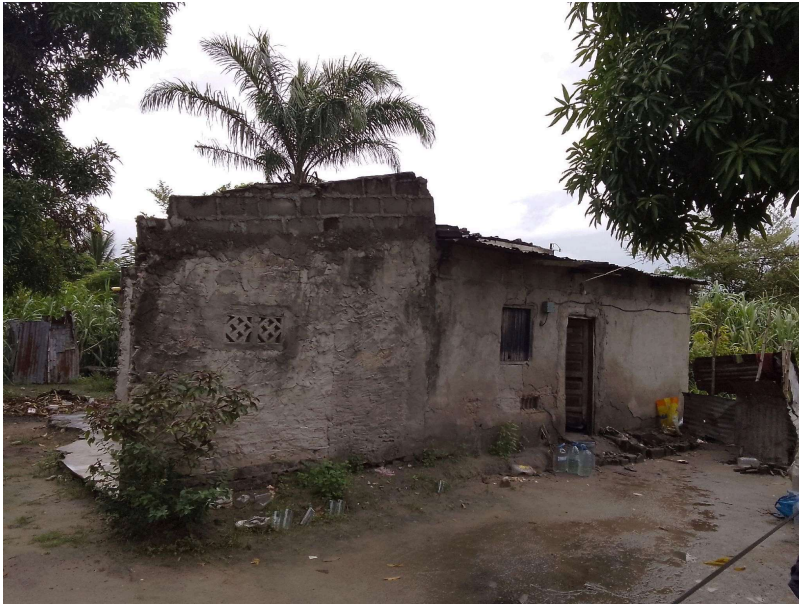
Habitação - Foto da esquina 1

A residência é composta de um lado por alvenaria de blocos e de outro lado de alvenaria de não convencional (pau a pique) no qual encontra-se destruída. E também em algumas partes das alvenarias apresenta fendas verticais.

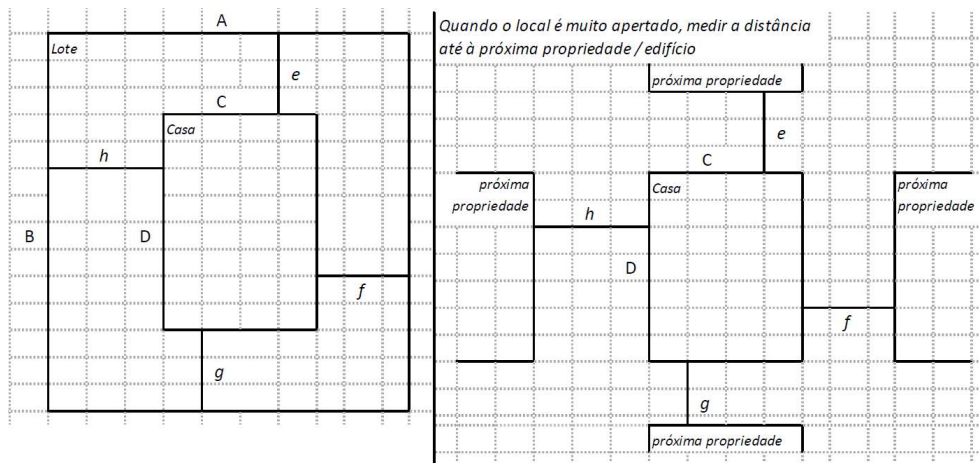
Imagem de apoio às dimensões da casa / lote

Dimensões do Lote (A x B)

28,70 x 27,55

Dimensões da Casa (C x D)

10,20 x 6,25

Distância da Casa ao limite do Lote: e

10,40

Distância da Casa ao limite do Lote: f

4,20

Distância da Casa ao limite do Lote: g

10,90

Distância da Casa ao limite do Lote: h

14,30
