Verificação de elegibilidade

ALTO DA MANGA_218

(Obra/10225/2023)

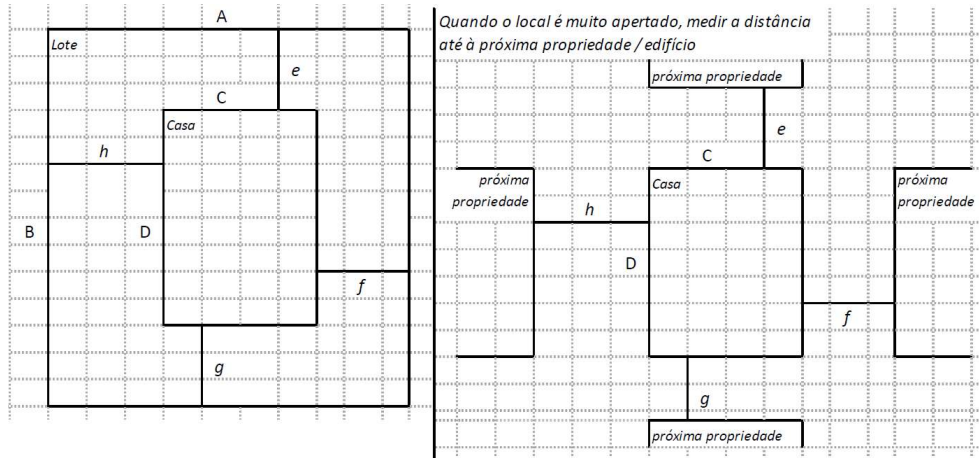
Imagem de apoio às dimensões da casa / lote

Dimensões do Lote (A x B)

7,25x11,25 metros

Dimensões da Casa (C x D)

5,80x9,65 metros

Distância da Casa ao limite do Lote: e

0,00

Distância da Casa ao limite do Lote: f

1,60 metros

Distância da Casa ao limite do Lote: g

1,45 metros

Distância da Casa ao limite do Lote: h
