Verificação de elegibilidade

INHACONJO_293

OBRA/7270/2023

INHACONJO

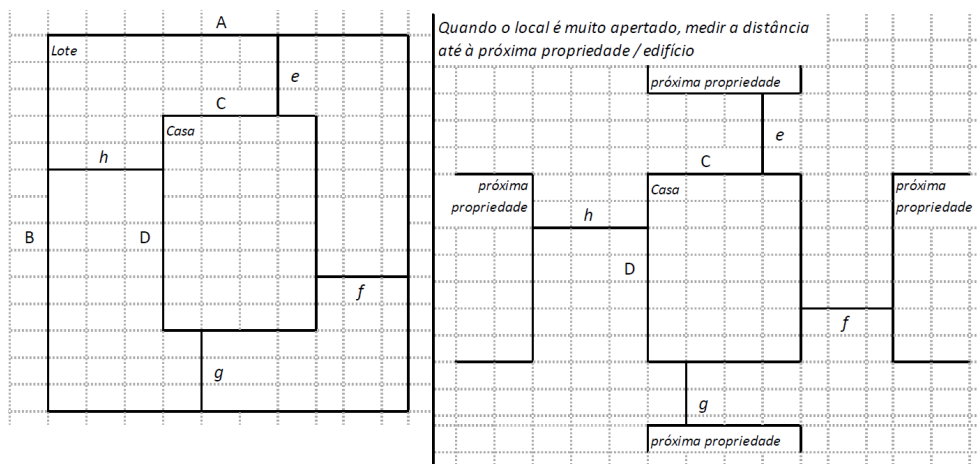
Imagem de apoio às dimensões da casa / lote

Dimensões do Lote (A x B)

233,8m²

Dimensões da Casa (C x D)

54,70m²

Distância da Casa ao limite do Lote: e

8,30m

Distância da Casa ao limite do Lote: f

3,95m

Distância da Casa ao limite do Lote: g

0m

Distância da Casa ao limite do Lote: h

2,4m
