Verificação de elegibilidade

INHACONJO_470

OBRA/12238/2023

INHACONJO

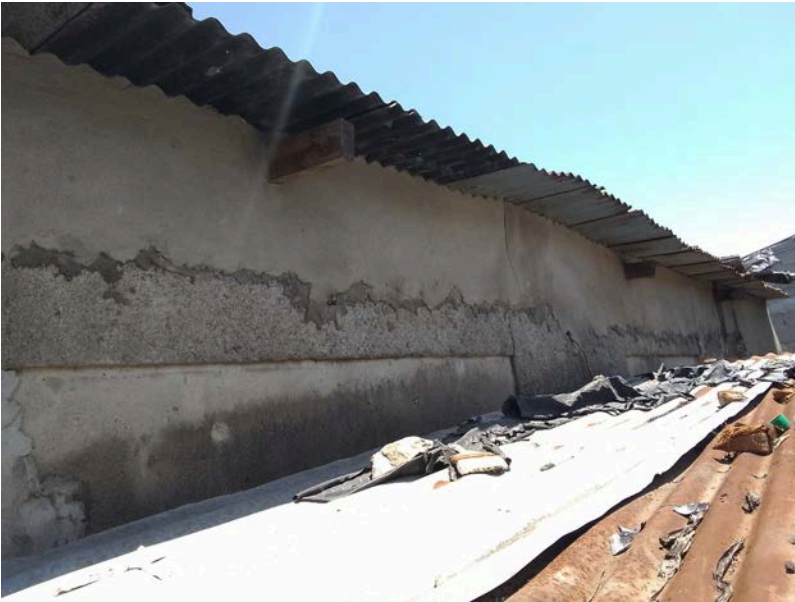
Outras fotos relevantes ou registo de dados não previstos verificados no terreno

A casa é de paú-pique (casa mista) . Após o Ciclone Idai, a família tentou recuperar a casa usando blocos em certas paredes sobrecarregando a casa que é mista.

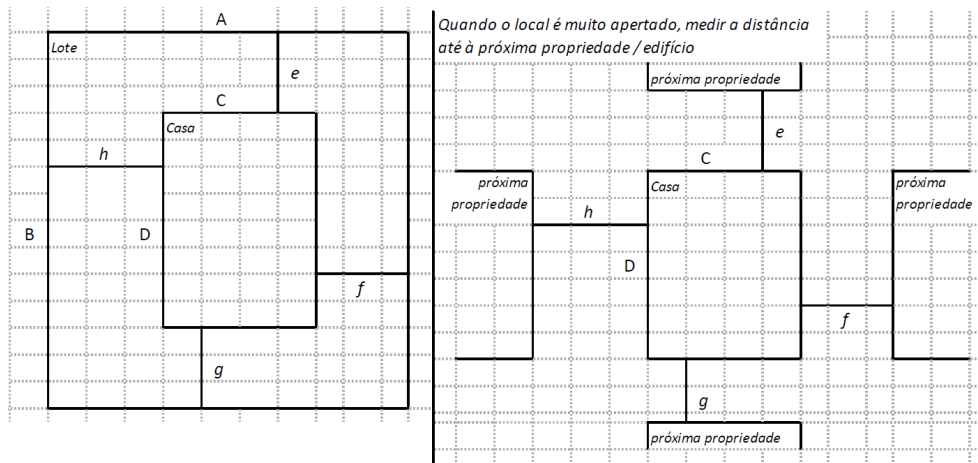
Imagem de apoio às dimensões da casa / lote

(10,77x10,82)m

(7,10x8,55)m

3,31m

1,5m

0,36m

0,77m
