Verificação de elegibilidade

INHACONJO_59

OBRA/1481/2023

INHACONJO

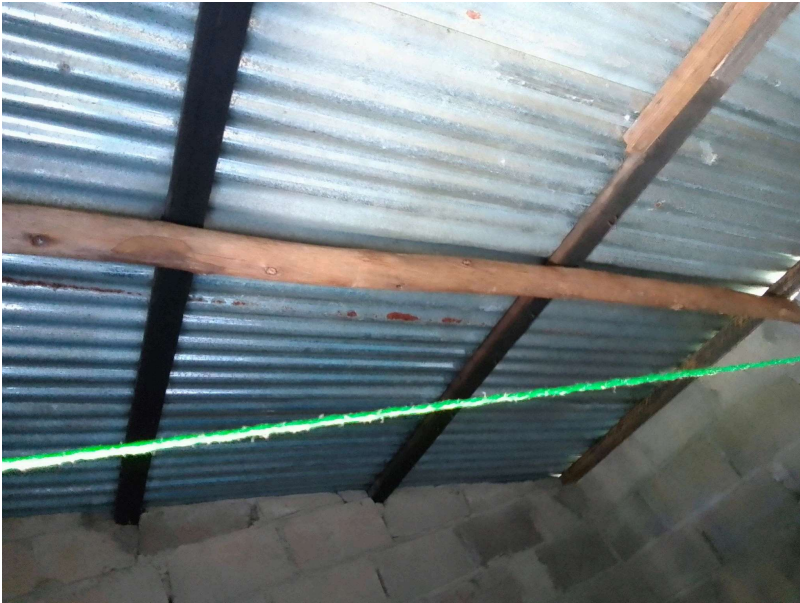
Outras fotos relevantes ou registo de dados não previstos verificados no terreno

A casa está sem cobertura uma parte Dela que está em constução. A que tem cobertura está no seu estado Ultimo.
