Verificação de elegibilidade

INHACONJO_53

OBRA/1343/2023

Angelina Machava

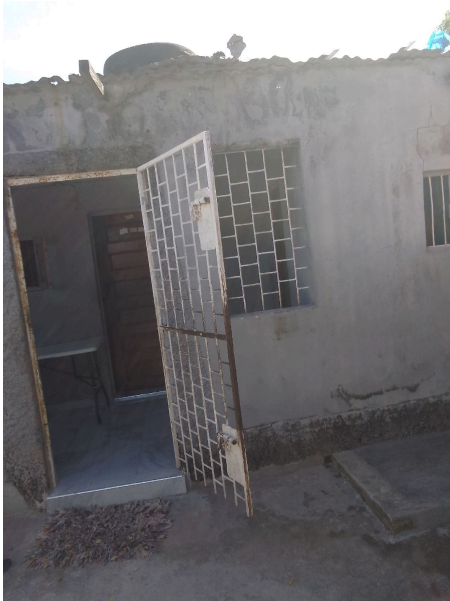
Habitação - Foto da esquina 1

-19.759012, 34.870594A casa sofreu a cobertura às chapas ficaram danificada os batedores estão recequidos devido a humidade e os pregos não são adequadosKIT DE COBERTURA
