Verificação de elegibilidade

VILA_MASSANE_36

OBRA/1609/2023

Vila Massane

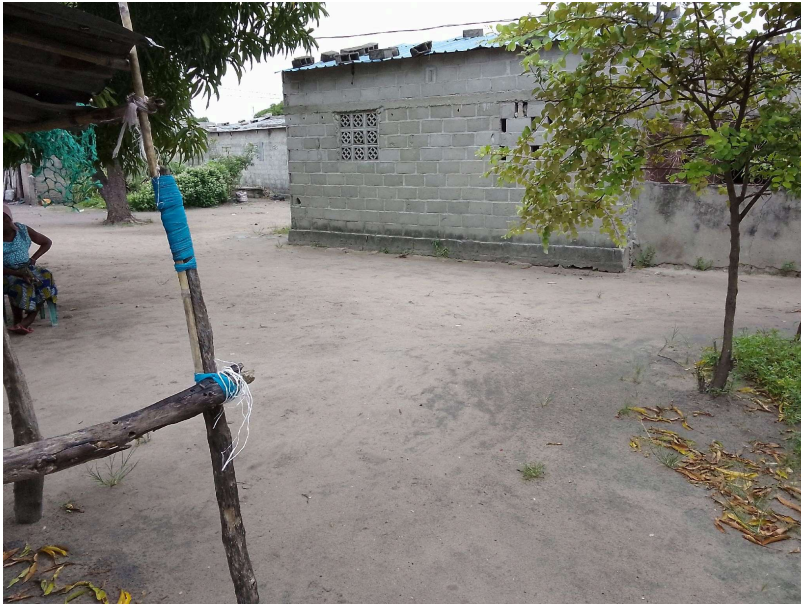
Plot - Vista geral 1

A casa inquirida contém cobertura de fibrocimento 50% e cobertura de IBR 50% a parte recuperada, as paredes contêm fissuras e alguma parte da casa já não existe destruiu-se com o efeito do ciclone

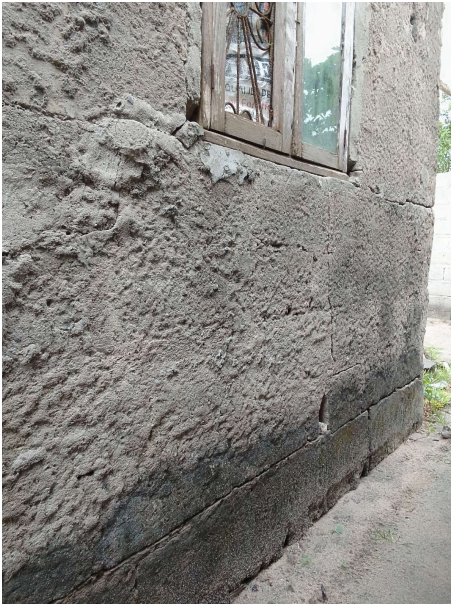
Outras fotos relevantes ou registo de dados não previstos verificados no terreno
