Verificação de elegibilidade

INHAMIZUA_522

OBRA/12384/2023

Inhamizua

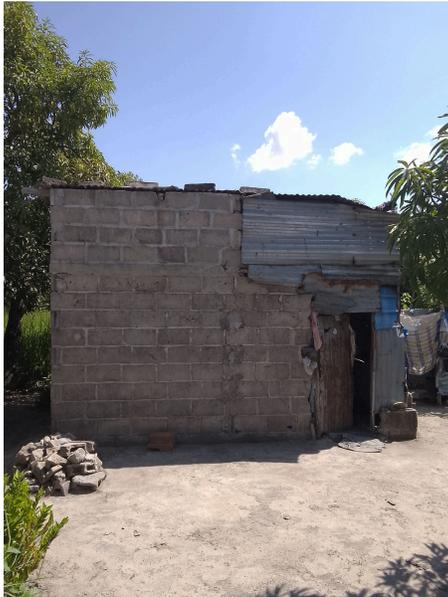
Habitação - Foto da esquina 1

Na habitação constatou-se a existência de lintel (viga geral) e inexistência de pilares. As estruturas das asnas são constituídas de barrotes e estes não estão em bom estado de utilização e a cobertura é feita de chapas de zinco. Em uma das partes das alvenarias de elevação encontram-se destruída e a beneficiária fechou com chapas de zinco.

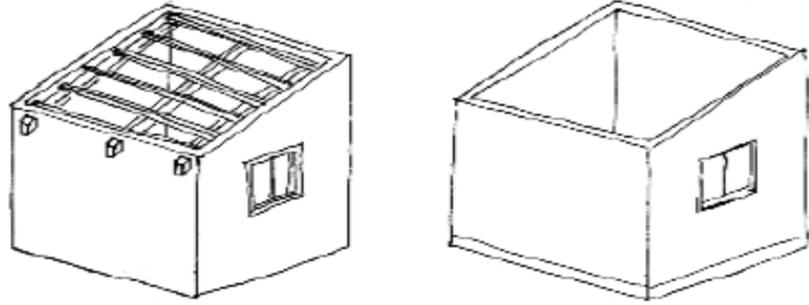
- Parcialmente Destruída (Há danos estruturais na cobertura. O telhado foi parcial ou completamente removido)

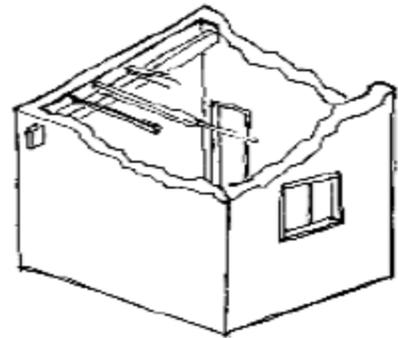
- Totalmente Destruída (Há danos estruturais na cobertura e nas paredes. O telhado foi parcial ou completamente removido)

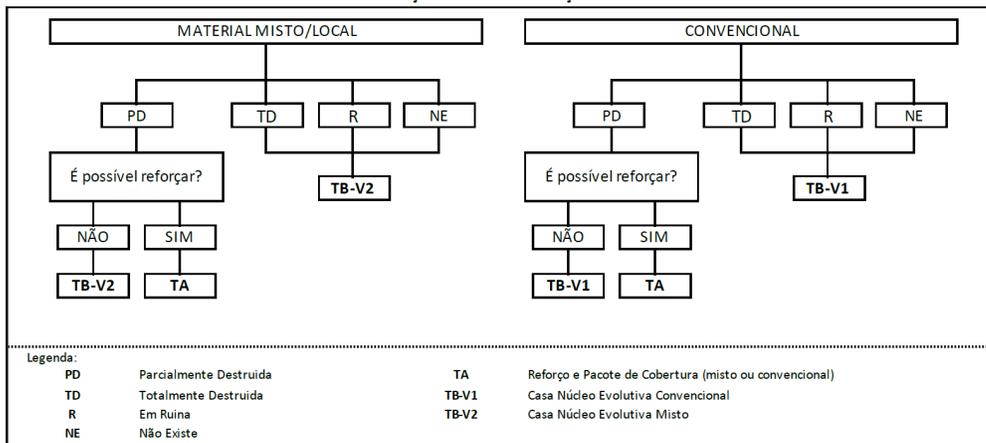
ORIENTAÇÃO PARA A ATRIBUIÇÃO DE TIPOLOGIAS

- TA - REFORÇO E PACOTE DE COBERTURA (MISTO)
- TA - REFORÇO E PACOTE DE COBERTURA (CONVENCIONAL)
- TB-V1 - CASA NÚCLEO EVOLUTIVA CONVENCIONAL
- TB-V2 - CASA NÚCLEO EVOLUTIVA MISTO

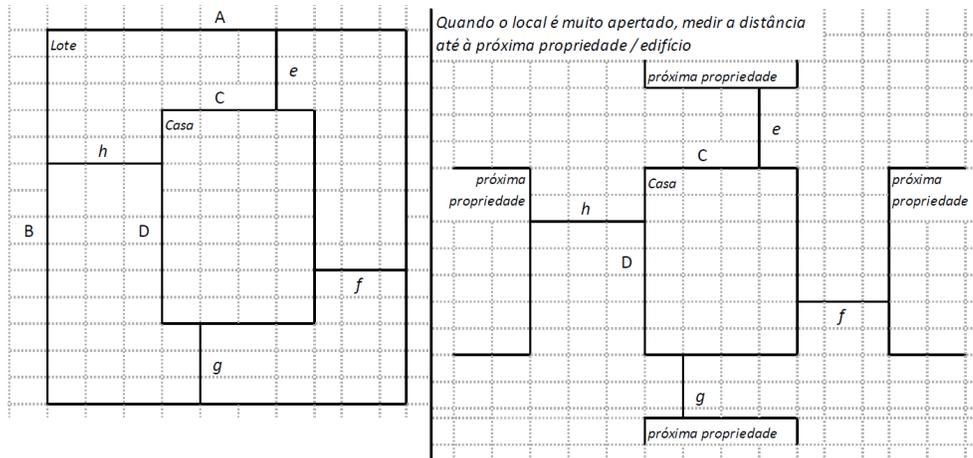
Imagem de apoio às dimensões da casa / lote

8,65 m x 10,50 m

4,45 m x 3,30 m

0,80 m

4,20 m

6,40 m

0,00 m

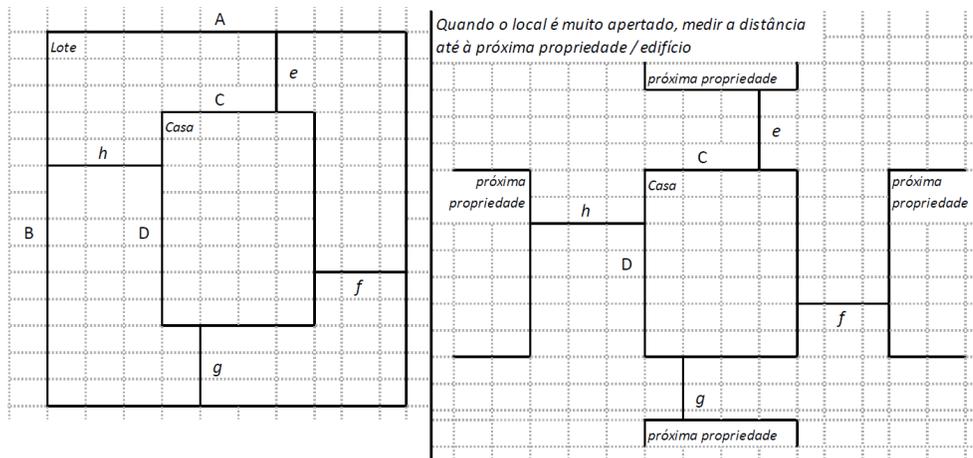
Imagem de apoio às dimensões da casa / lote

**Nº de quartos**

2

Dimensão de cada quarto (A x B)

2,20 m x 3,30 m
