Verificação de elegibilidade

INHAMIZUA_491

OBRA/11699/2023

Fotos da Habitação

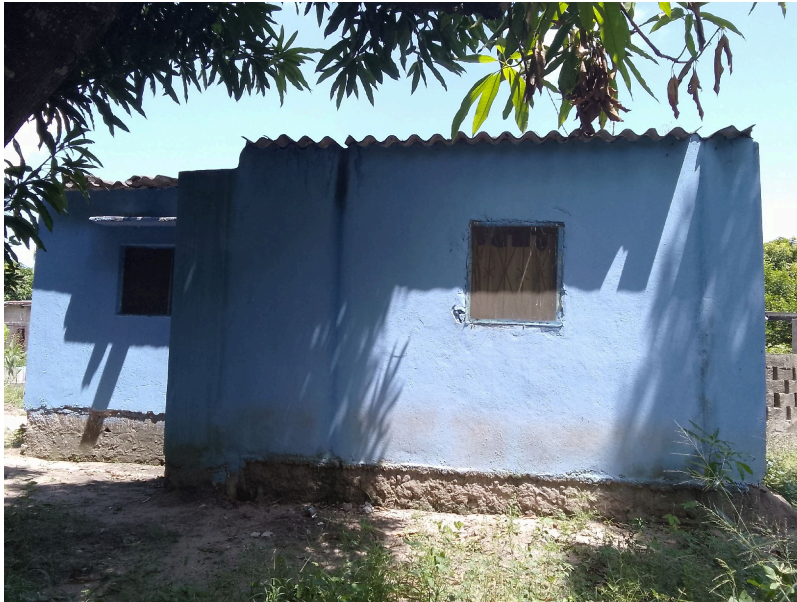
Habitação - Foto da esquina 1

Na habitação constatou-se a existência de pilares e vigas. As estruturas das asnas são constituídas de barrotes e alguns destes estão num bom estado de utilização e os outros não. A cobertura é feita de chapas de lusalite e estás não encontram-se num bom estado de utilização.
