Verificação de elegibilidade

INHAMIZUA_439

OBRA/10372/2023

Inhamizua

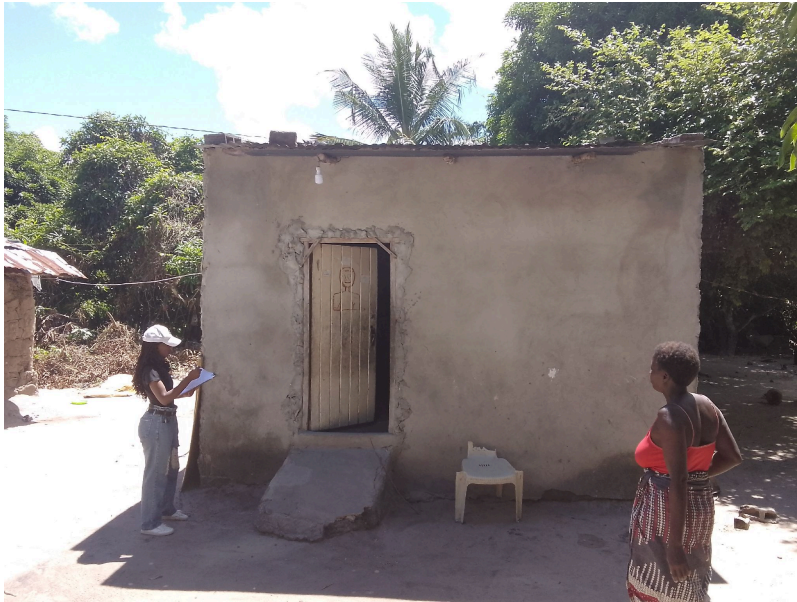
Habitação - Foto da esquina 1

Na habitação constatou-se a inexistência de pilares e vigas. As estruturas das asnas são constituídas de estacas e a cobertura é feita de chapas de zinco e estas chapas estão em péssimas condições de utilização.

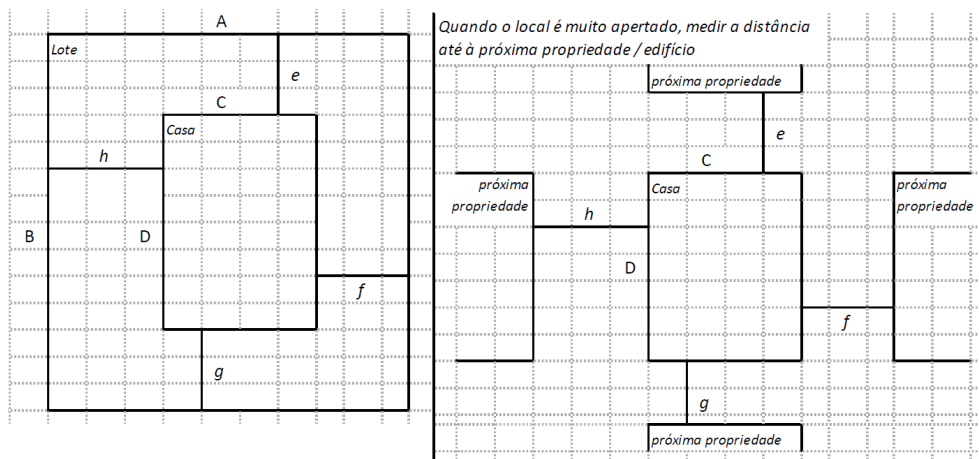
Imagem de apoio às dimensões da casa / lote

**Nº de quartos**

2

Dimensão de cada quarto (A x B)

3,60 m x 3,40 m

Dimensão da casa (A x B)

4,45 m x 6,55 m
