# Verificação de elegibilidade

INHAMIZUA\_386

OBRA/8851/2023

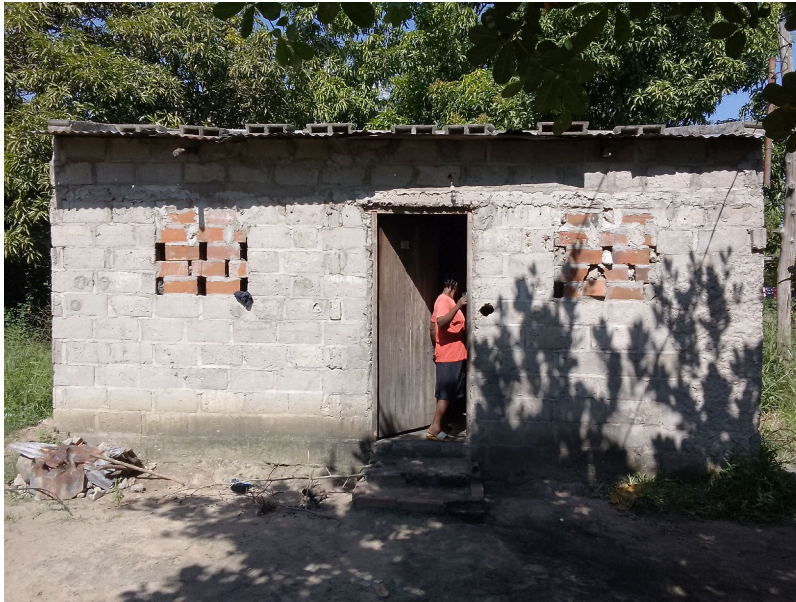
## Habitação - Foto da esquina 1

Na habitação constatou-se a existência de lintel (viga geral) e inexistência de pilares. As estruturas das asnas são constituídas de estacas e a cobertura é feita de chapas de zinco e estas chapas não estão em ótimas condições de utilização.

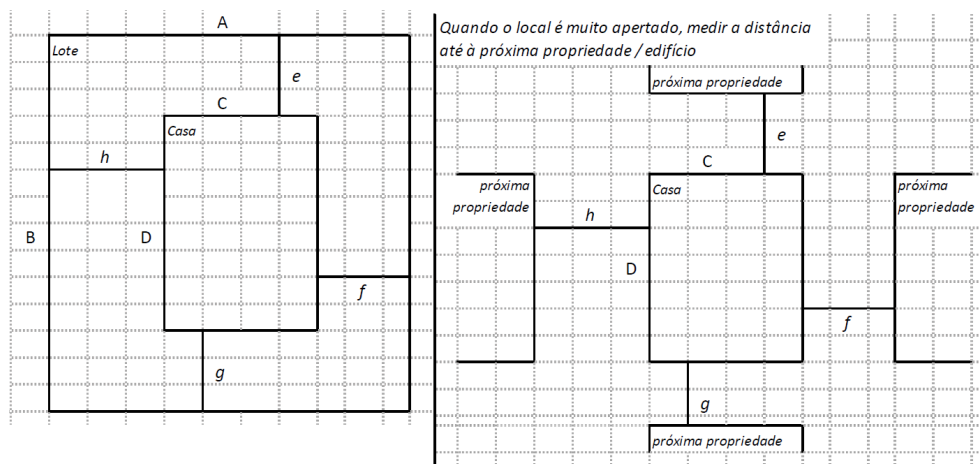
Imagem de apoio às dimensões da casa / lote

**Dimensões do Lote (A x B)**

27,95 m x 17,15 m

**Dimensões da Casa (C x D)**

6,15 m x 3,25 m

**Distância da Casa ao limite do Lote: e**

4,30 m

**Distância da Casa ao limite do Lote: f**

15,20 m

**Distância da Casa ao limite do Lote: g**

9,60 m

**Distância da Casa ao limite do Lote: h**

6,60 m

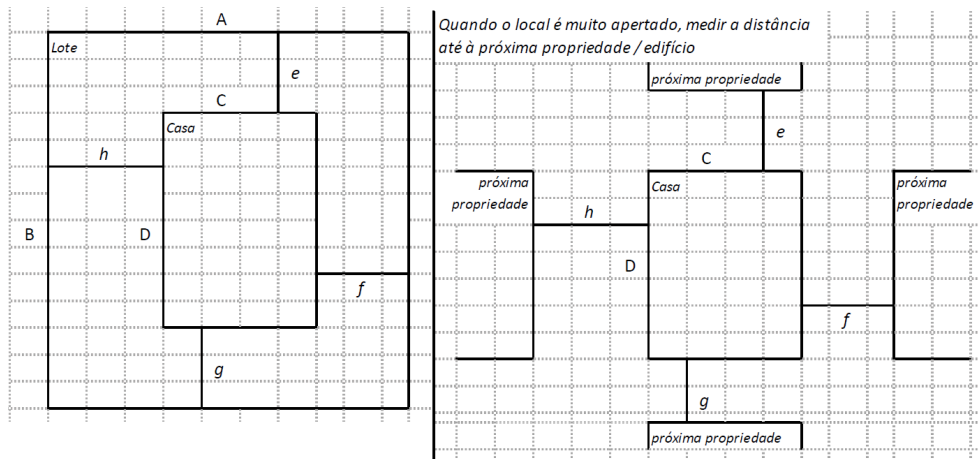
Imagem de apoio às dimensões da casa / lote

**Nº de quartos**

2

**Dimensão de cada quarto (A x B)**

3,00 m x 3,25 m

**Dimensão da casa (A x B)**

6,15 m x 3,25 m

**Dimensão do lote (A x B)**

27,95 m x 17,15 m
