Verificação de elegibilidade

INHAMIZUA_80

OBRA/2092/2023

Inhamizua

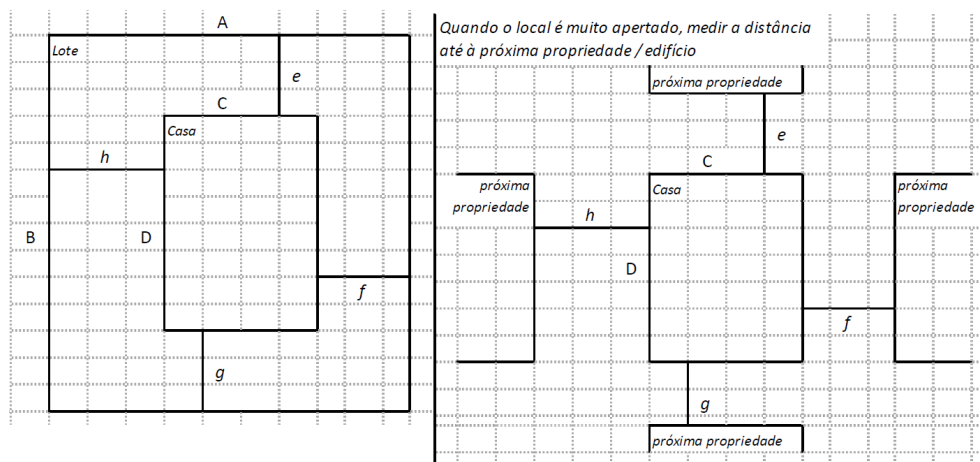
Imagem de apoio às dimensões da casa / lote

10,60 m x 10,90 m

6,40 m x 3,40 m

3,50 m

2,80 m

4,00 m

1,40 m
