# Verificação de elegibilidade

MUNHAVA CENTRAL\_19

OBRA/884/2023

Munhava Central

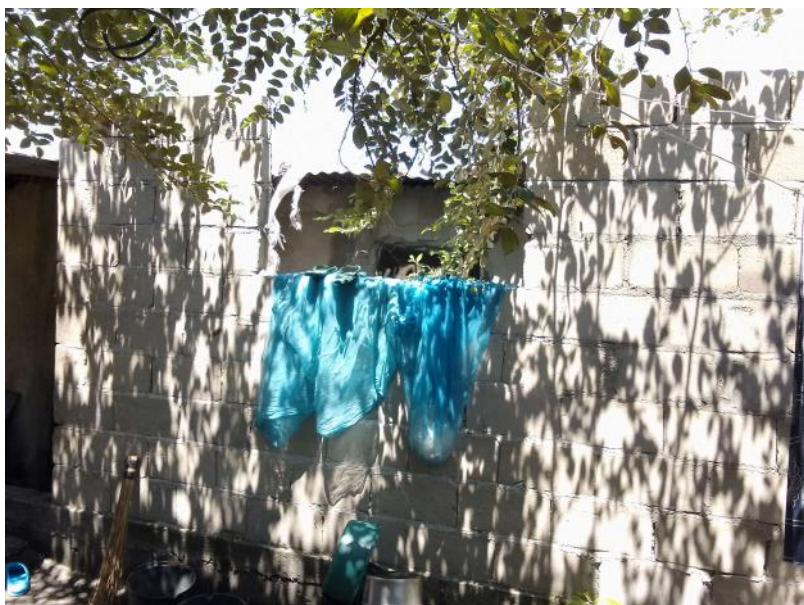
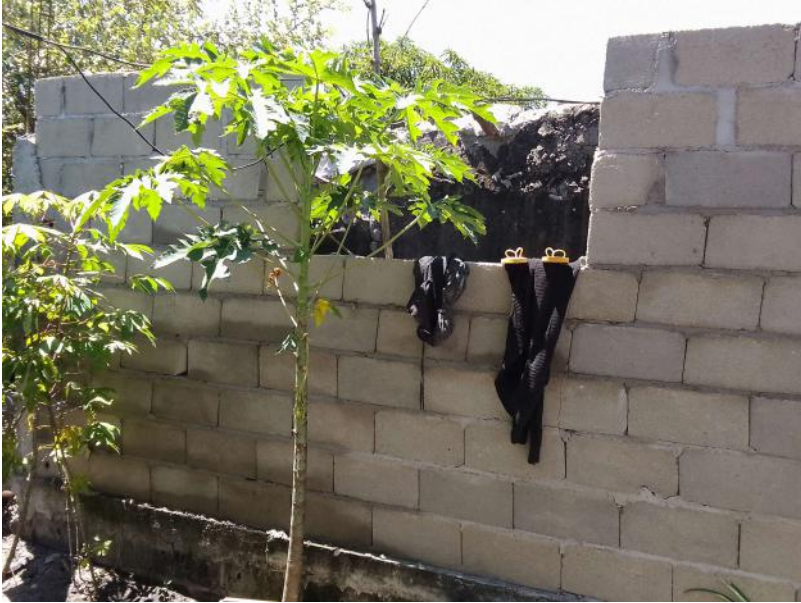
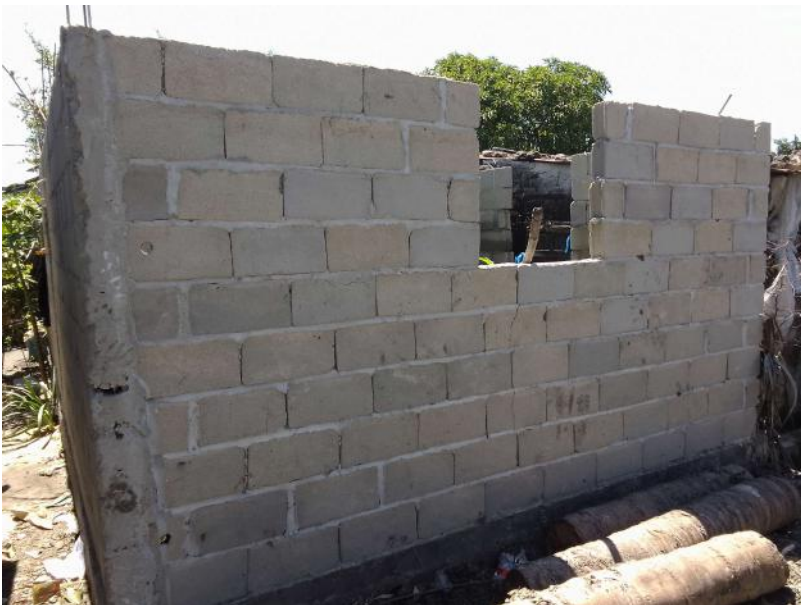
Outras fotos relevantes ou registo de dados não previstos verificados no terreno

Uma parte da casa esta a ser reconstruida em alvenaria convencional de 15 cm Porem não conseguem dar continuidade e esta se encontra na fase de definicao de janelas, mais detalhes nos anexos.

A casa da Beneficiaria é feita de Material misto, cobertura de chapas de zinco danificada, a uma tentativa de reconstrucao que SE encontra na fase de definicao de janelas, assim sendo propomos a atribuiçao de uma casa nucleo evolutiva convencional.

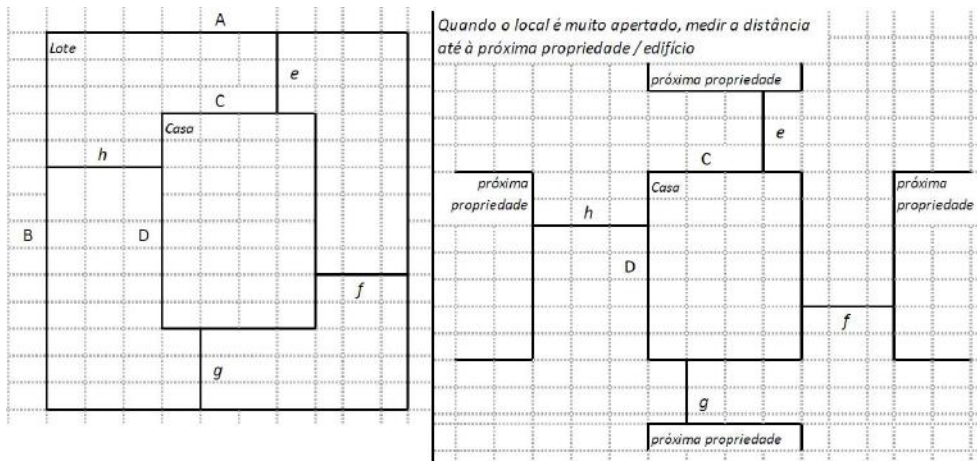
Imagem de apoio às dimensões da casa / lote

17×14 m

7×8,5 m

0,00

7,00 m

1,00 m
