Verificação de elegibilidade

MUNHAVA CENTRAL_13

OBRA/735/2023

Manhava Central

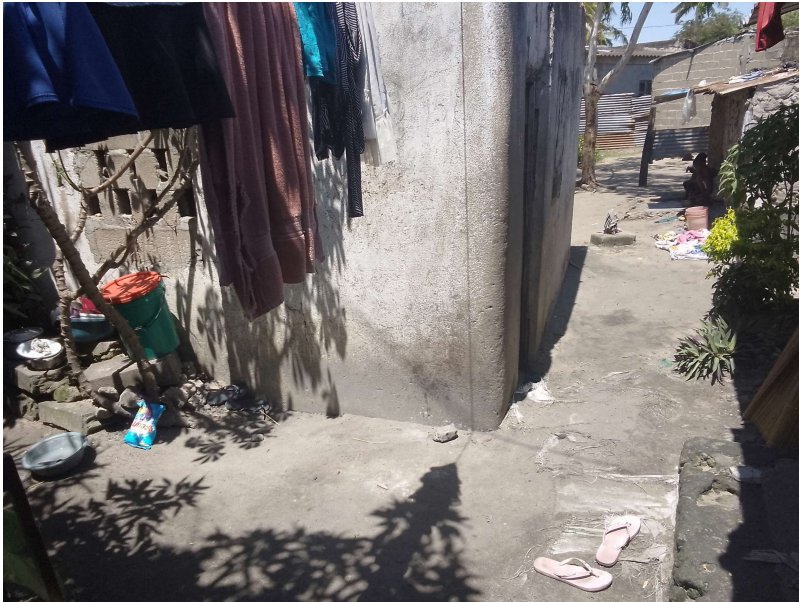
Plot - Vista geral 1

-19.815746, 34.858879* Casa de pau-a-pique reforçada, com pequenas fissuras.* Cobertura de IBR, tem problemas de infiltração (relacionado aos furos criados pelo prego).
