Verificação de elegibilidade

ALTO DA MANGA_256

(OBRA/11730/2023)

Alto da Manga

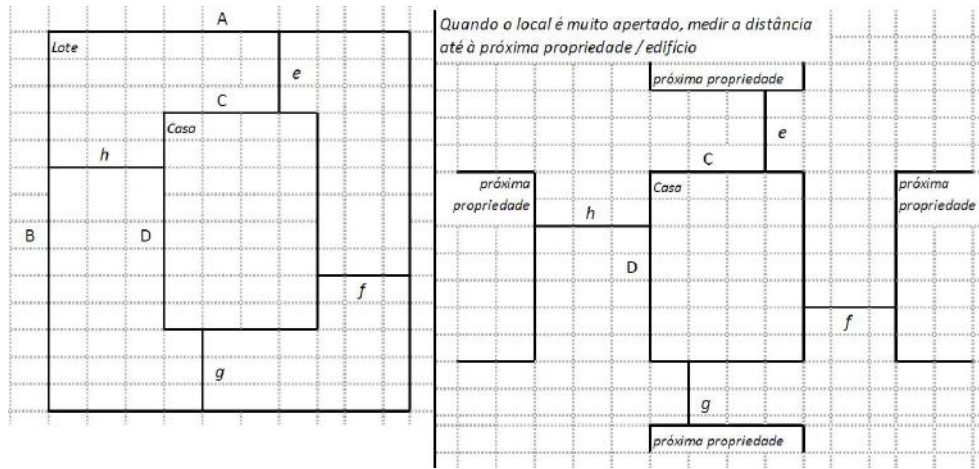
Imagem de apoio às dimensões da casa / lote

Dimensões do Lote (A x B)

(21,25x25,40)m

Dimensões da Casa (C x D)

(9,45x9,50)m

Distância da Casa ao limite do Lote: e

4,15m

Distância da Casa ao limite do Lote: f

5,80m

Distância da Casa ao limite do Lote: g

11,80m

Distância da Casa ao limite do Lote: h

5,95m

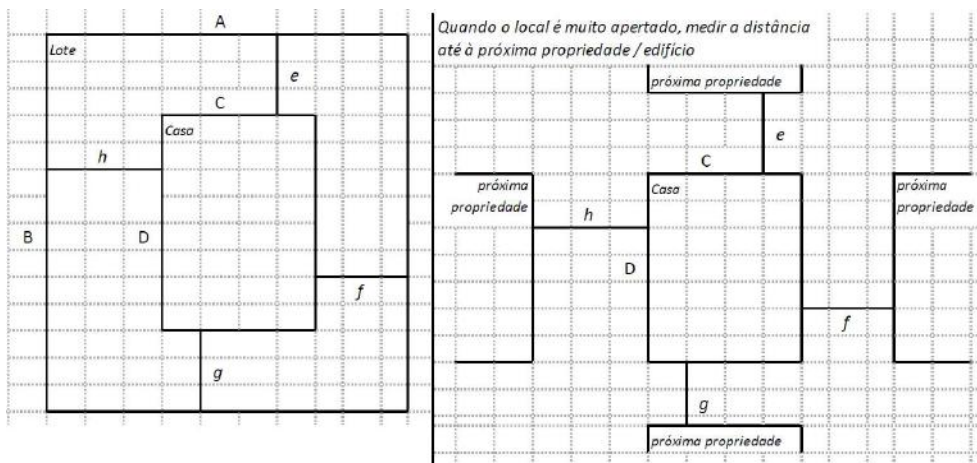
Imagem de apoio às dimensões da casa / lote

Nº de quartos

7

Dimensão de cada quarto (A x B)

(3,00x2,00)m

A casa é de alvenaria, coberta por Fibrocimento e chapa IBR
