Verificação de elegibilidade

MACURUNGO_5

OBRA/220/2023

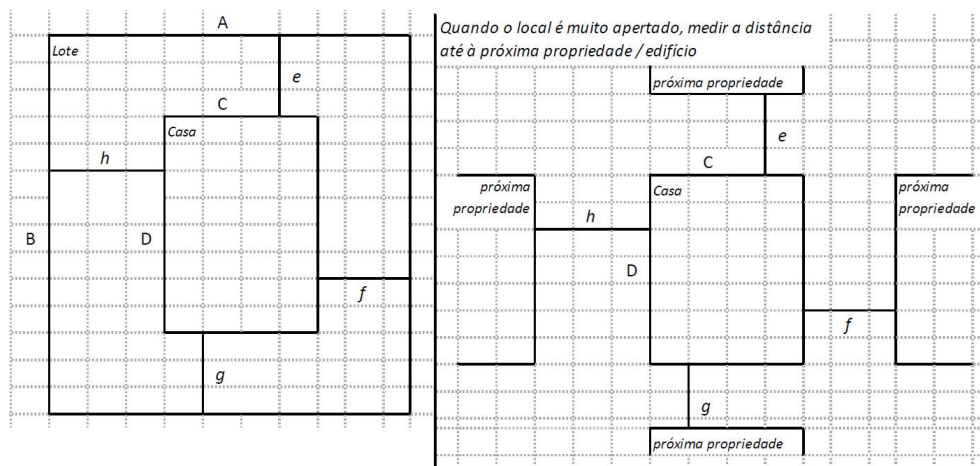
Imagem de apoio às dimensões da casa / lote

Dimensões do Lote (A x B)

17,9m x 10,0m

Dimensões da Casa (C x D)

10,0m x 7,0m

Distância da Casa ao limite do Lote: e

3,6m

Distância da Casa ao limite do Lote: f

3,0m

Distância da Casa ao limite do Lote: g

2,9m

Distância da Casa ao limite do Lote: h

0m
