Verificação de elegibilidade

INHACONJO_395

OBRA/10074/2023

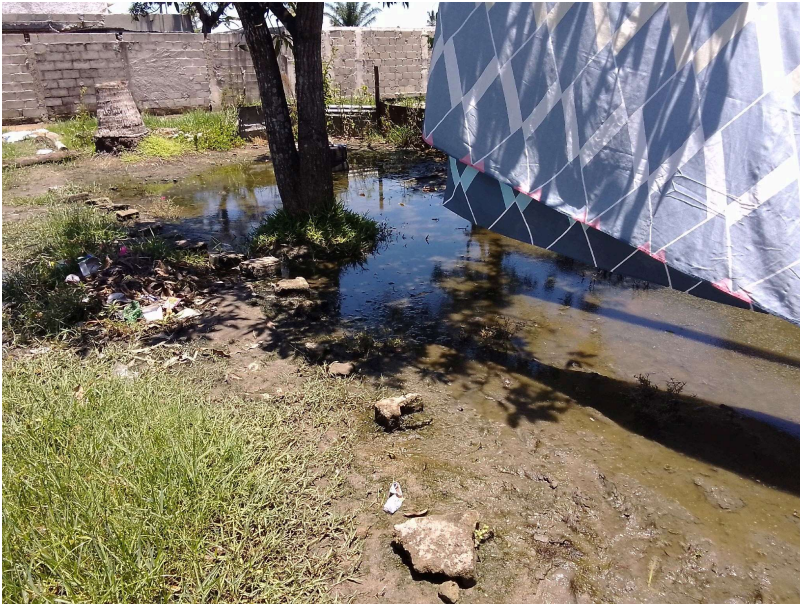
Outras fotos relevantes ou registo de dados não previstos verificados no terreno

Coordenadas: latitude:-19.757669Longitude: 34.86322A casa apresenta Cobertura de chapas de zinco em um estado avançado de aproveitamento, a mesma assim que chove infiltra as águas da chuva para dentro de casa.No terreno as águas permanecem por mais de 5 dias ou mais dependendo da intensidade das chuvas.
