Verificação de elegibilidade

MANANGA_234

OBRA/9326/2023

Mananga

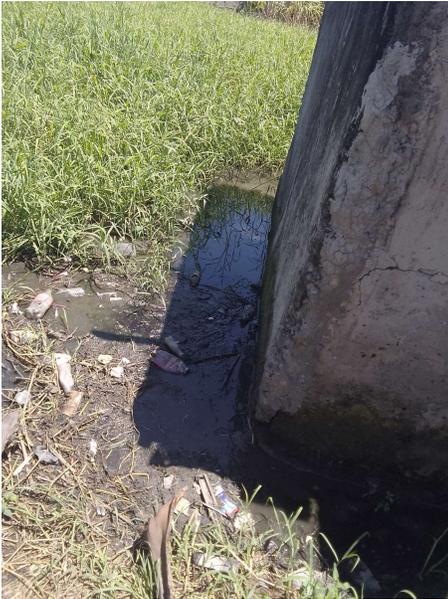
1709889501799.jpg

Outras fotos relevantes ou registo de dados não previstos verificados no terreno

A casa está num lote com cota baixa e sujeito a inundaçõesOs dono da casa faleceu mas o neto reside na casaCasa apresenta péssimas condições estruturais

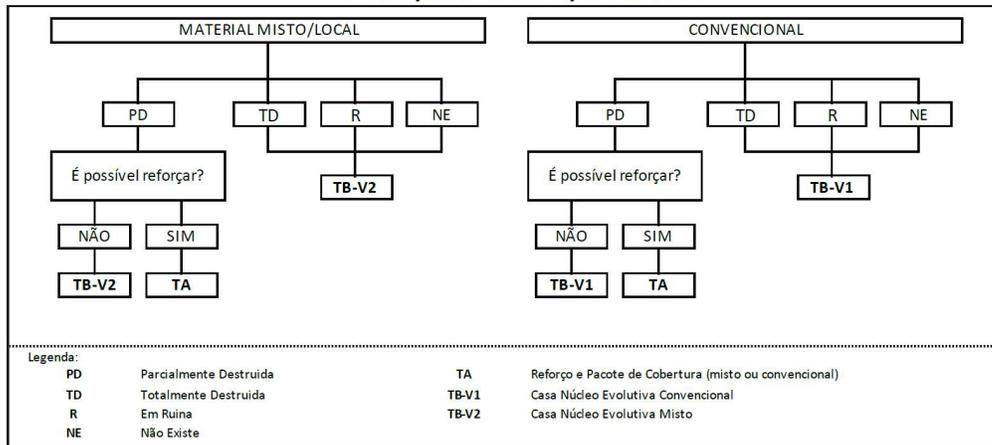
ORIENTAÇÃO PARA A ATRIBUIÇÃO DE TIPOLOGIAS

- TA - REFORÇO E PACOTE DE COBERTURA (MISTO)
- TA - REFORÇO E PACOTE DE COBERTURA (CONVENCIONAL)
- TB-V1 - CASA NÚCLEO EVOLUTIVA CONVENCIONAL
- TB-V2 - CASA NÚCLEO EVOLUTIVA MISTO

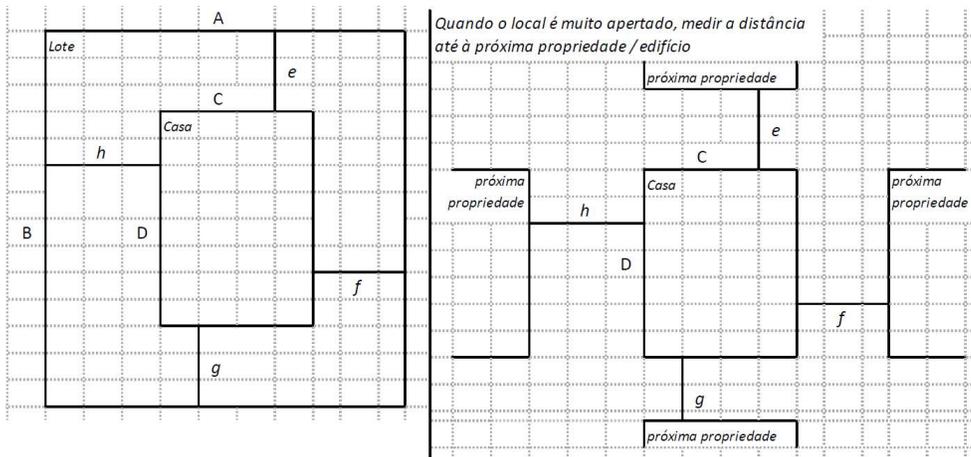
Imagem de apoio às dimensões da casa / lote

Dimensões do Lote (A x B)

9.95 m X 15.50 m

Dimensões da Casa (C x D)

3.35 m X 6.30 m

Distância da Casa ao limite do Lote: e

2.25 m

Distância da Casa ao limite do Lote: f

2.35 m

Distância da Casa ao limite do Lote: g

10.00 m

Distância da Casa ao limite do Lote: h

1.30 m
