# Verificação de elegibilidade

INHACONJO\_517

OBRA/13822/2023

Inhaconjo

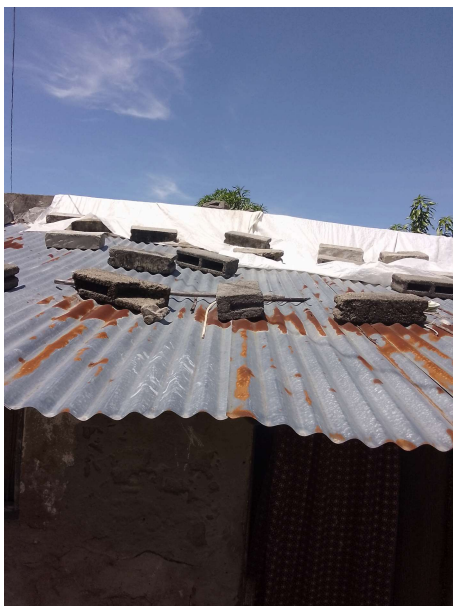
### Outras Fotos Relevantes

A casa inquerida é de material misto sem nenhuma estrutura de resiliência, a cobertura e a estrutura de cobertura danificada sofrendo infiltração em épocas chuvosas.No lote existe espaço para uma casa pacote nucleo convencional.
