Verificação de elegibilidade

MUNHAVA CENTRAL_73

OBRA/3288/2023

MUNHAVA CENTRAL

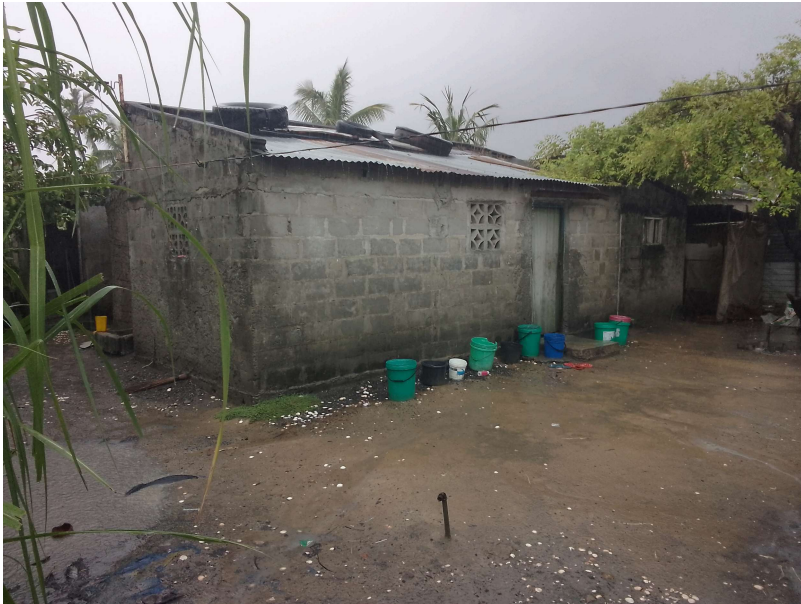
Habitação - Foto da esquina 1

A casa apresenta boas condições estruturais porém com defeito na cobertura 40% da casa é de ma
