# Verificação de elegibilidade

OBRA/7394/2023

Manhava Central

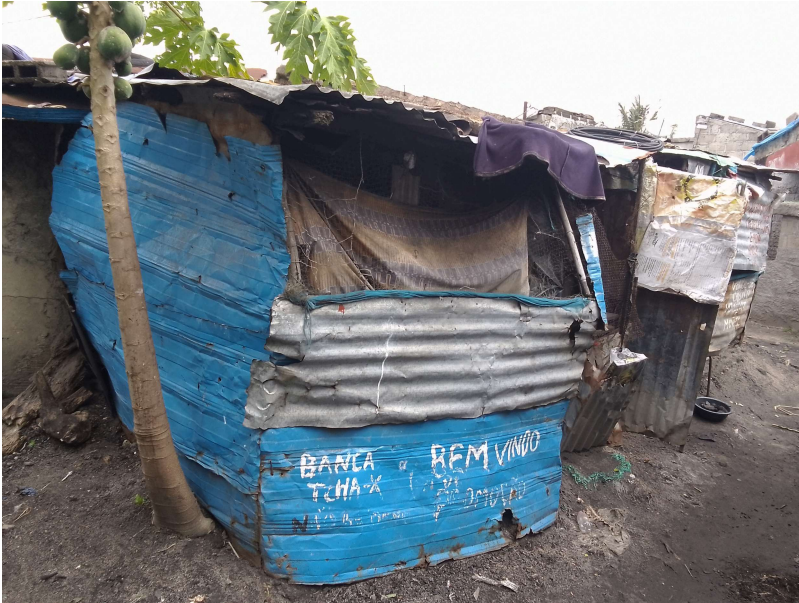
### Habitação - Foto da esquina 1

A casa da Beneficiária encontra-se totalmente destruída, e feita de Material misto, assim sendo propomos a atribuição de uma casa núcleo evolutiva convencional.

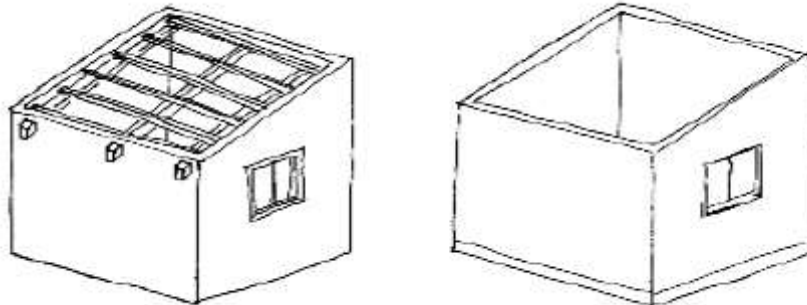
**Estado actual da casa**

- Parcialmente Destruída (Há danos estruturais na cobertura. O telhado foi parcial ou completamente removido)
