Verificação de elegibilidade

MANANGA_159

OBRA/6623/2023

Mananga

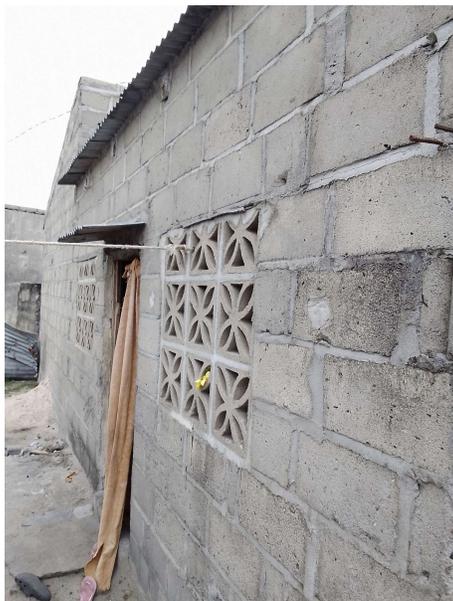
Plot - Vista geral 1

-19.8185, 34.8601;* As chapas de cobertura foram recentemente colocadas e são do tipo Zinco;* A casa foi recuperada, mais não apresenta nenhum pilar somente vigas.
