Verificação de elegibilidade

OBRA/6665/2023

Joana Tomás Jó

Manga Mascarenhas

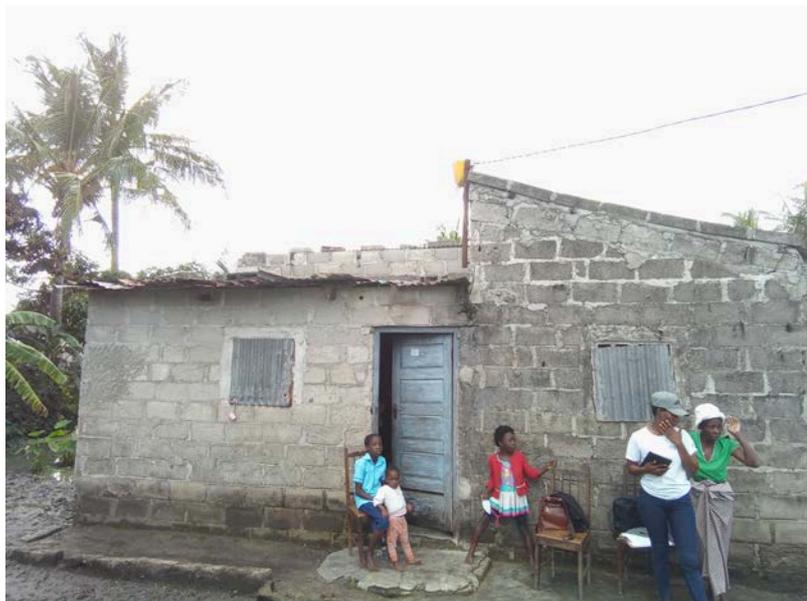
Habitação - Foto da esquina 1

Ao analisar a habitação constatou-se a inexistência de pilares e vigas, a cobertura é feita de chapas de zinco e estâs estão em péssimas condições de utilização.
