Verificação de elegibilidade

Obra/10111/2023

Vaz

Localização, material e estado actual da casa

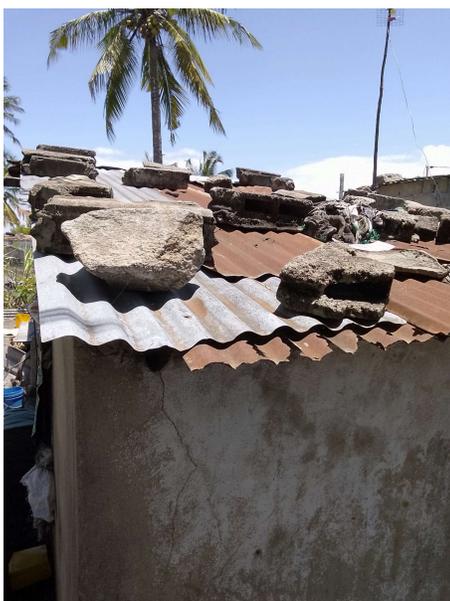
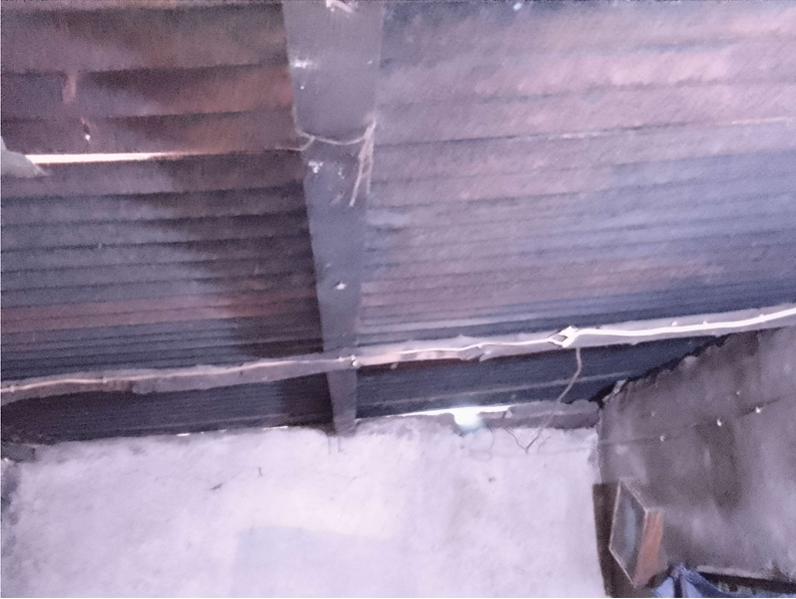
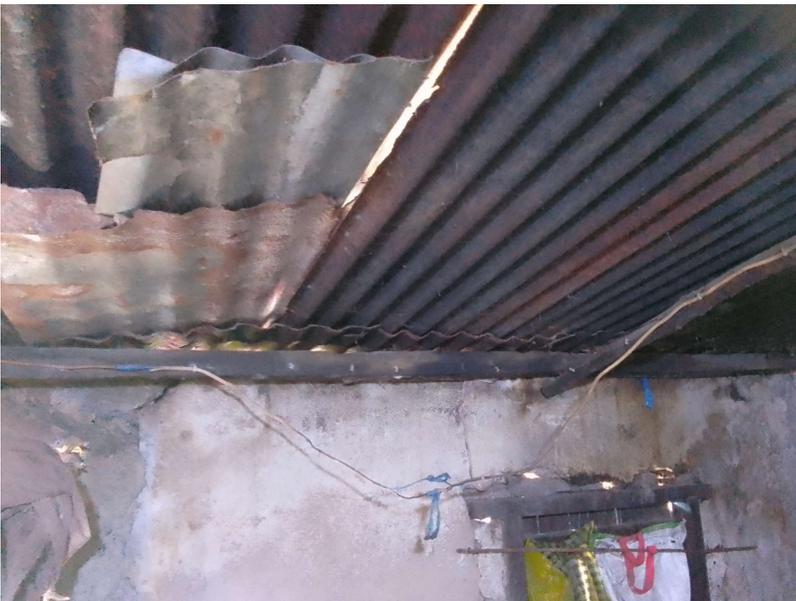
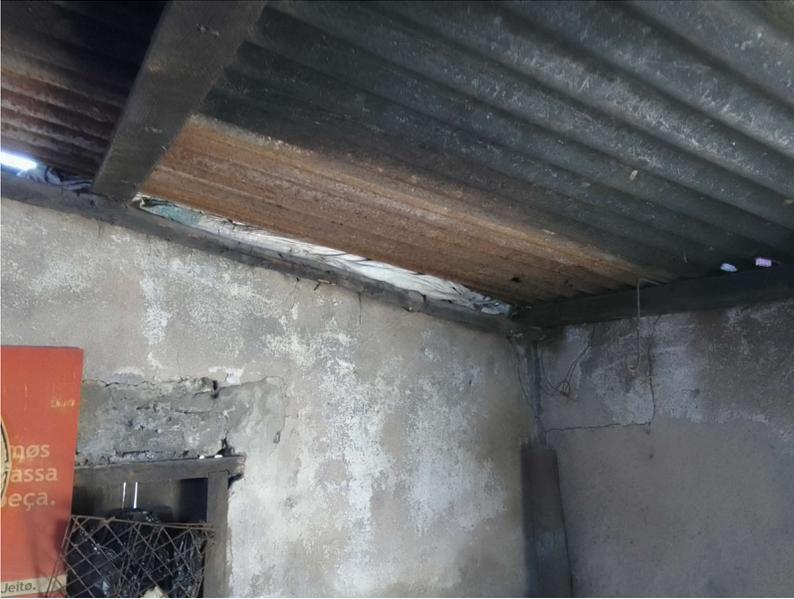
Outras fotos relevantes ou registo de dados não previstos verificados no terreno

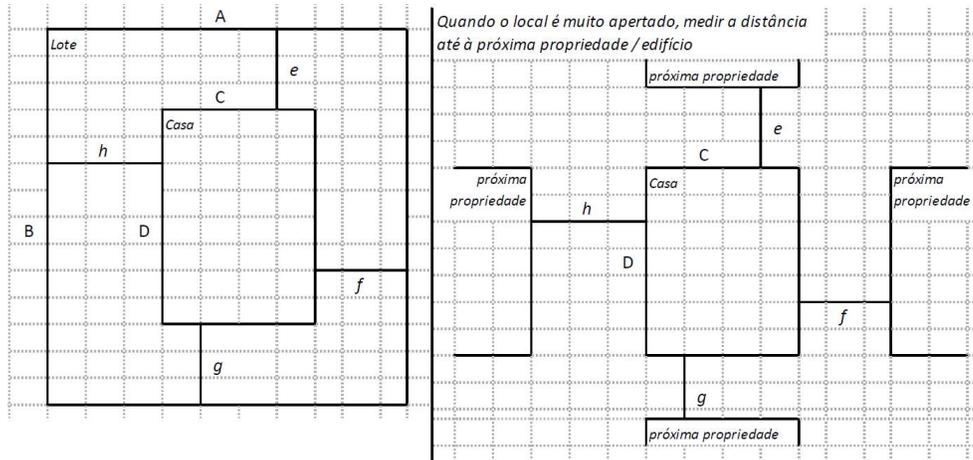
Imagem de apoio às dimensões da casa / lote

Dimensões do Lote (A x B)

10,80x16,70 (metros)

Dimensões da Casa (C x D)

5,90x4,90 (metros)

Distância da Casa ao limite do Lote: e

4,00m

Distância da Casa ao limite do Lote: f

4,40m

Distância da Casa ao limite do Lote: g

7,89 m

Distância da Casa ao limite do Lote: h

0,50 m
