# Verificação de elegibilidade

MUNGASSA\_8

OBRA/666/2023

Mungassa

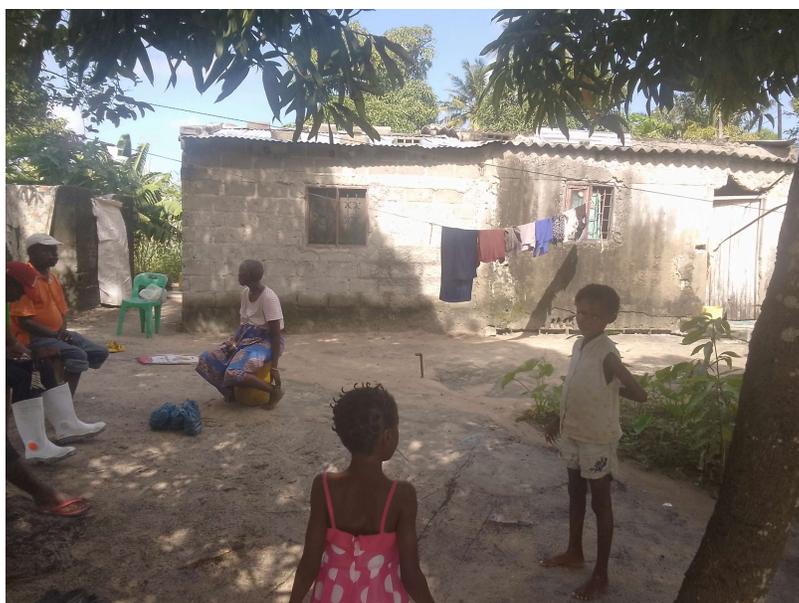
### Outras fotos relevantes ou registo de dados não previstos verificados no terreno

A casa inquerida ainda se encontra danificada (ruínas com cobertura de lusalite). Os filhos da Beneficiaria reconstruíram ou seja acrescentaram a casa com alvenaria e cobertura de chapas de zinco. Assim sendo propomos a atribuição do pacote de cobertura convencional.
