Verificação de elegibilidade

MUNGASSA_29

OBRA/1562/2023

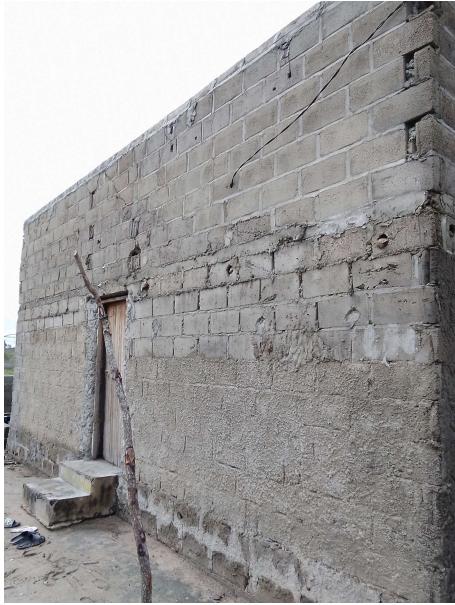
Habitação - Foto da esquina 1

A parte estrutural da residência aparentemente se encontra em bom estado tendo ela uma e outra fissura que não afetam a parte estrutural e a cobertura está comprometida sendo ela de IBR e pelo tempo já se encontra sobre efeito de corrosão e isso faz com que a água das chuvas entrem na casaA beneficiária perdeu a vida e deixou a filha que é responsável pela casa

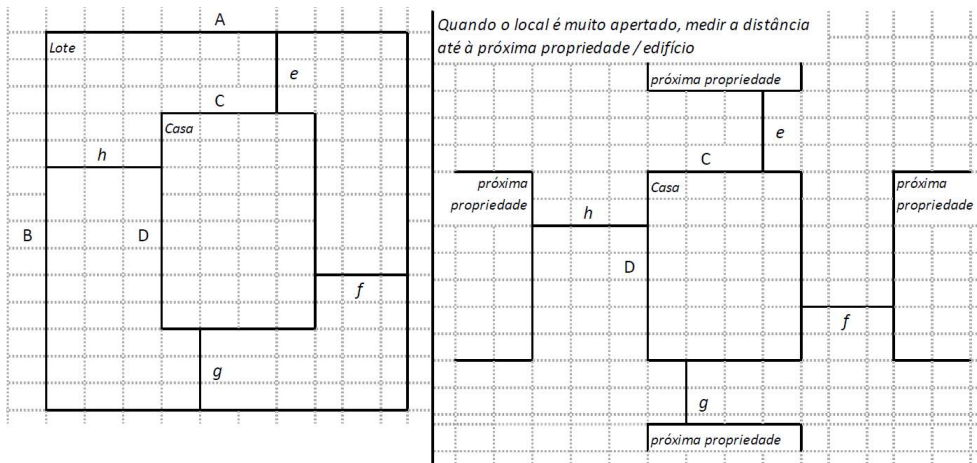
Imagem de apoio às dimensões da casa / lote

Dimensões do Lote (A x B)

15x15

Dimensões da Casa (C x D)

7x4

Distância da Casa ao limite do Lote: e

6

Distância da Casa ao limite do Lote: f

4

Distância da Casa ao limite do Lote: g

5

Distância da Casa ao limite do Lote: h
