# Verificação de elegibilidade

OBRA/3317/2023

Mungassa

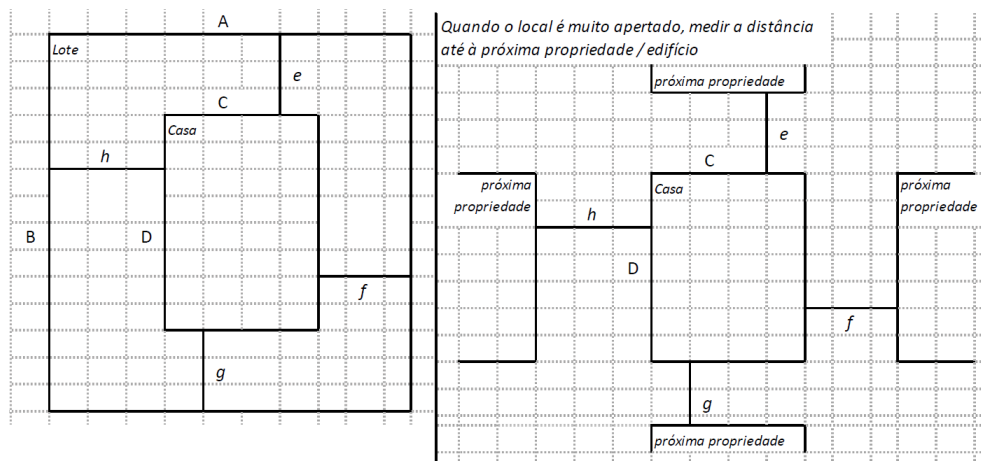
Imagem de apoio às dimensões da casa / lote

12.60 m X 13.60 m

10.60 m X 11.10 m

1.00 m

1.50 m

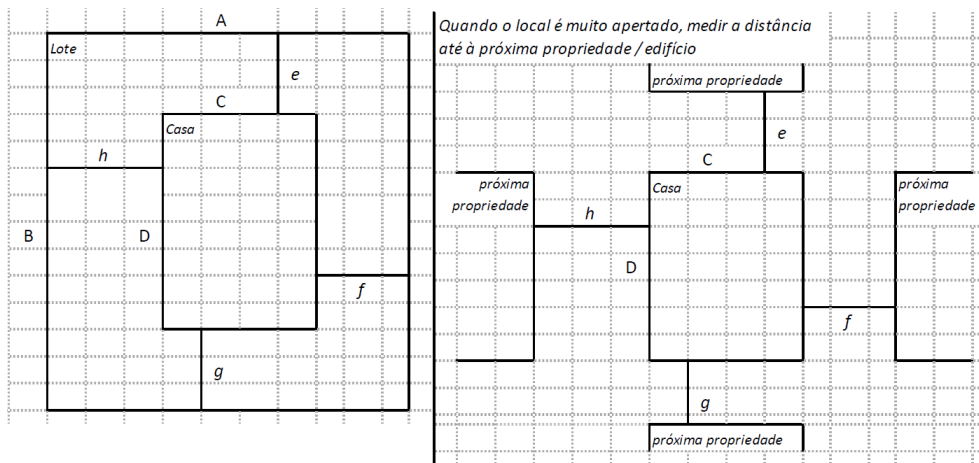
Imagem de apoio às dimensões da casa / lote

5

2.80 m. X 2.80 m

10.60 m X 11.10 m

A casa apresenta boas condições estruturais porém com defeitos na cobertura. Uma parte da casa está em arrendamento.
