Verificação de elegibilidade

OBRA/3686/2023

Mungassa

Localização, material e estado actual da casa

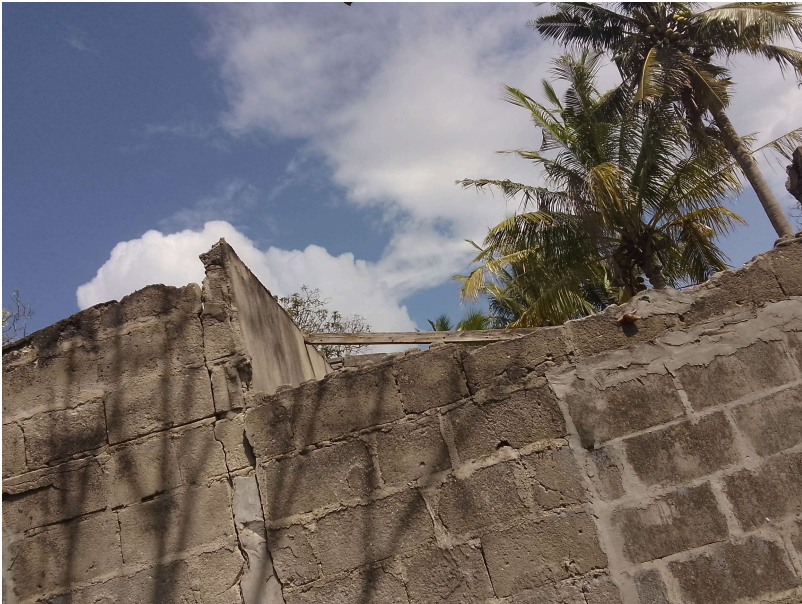
Outras fotos relevantes ou registo de dados não previstos verificados no terreno

Existem dois quartos que estão sem cobertura por conta do ciclone Idai e os restantes ambientes da casa sofrem infiltração de água pela cobertura.
