# Verificação de elegibilidade

NDUNDA\_279

OBRA/9268/2023

Ndunda

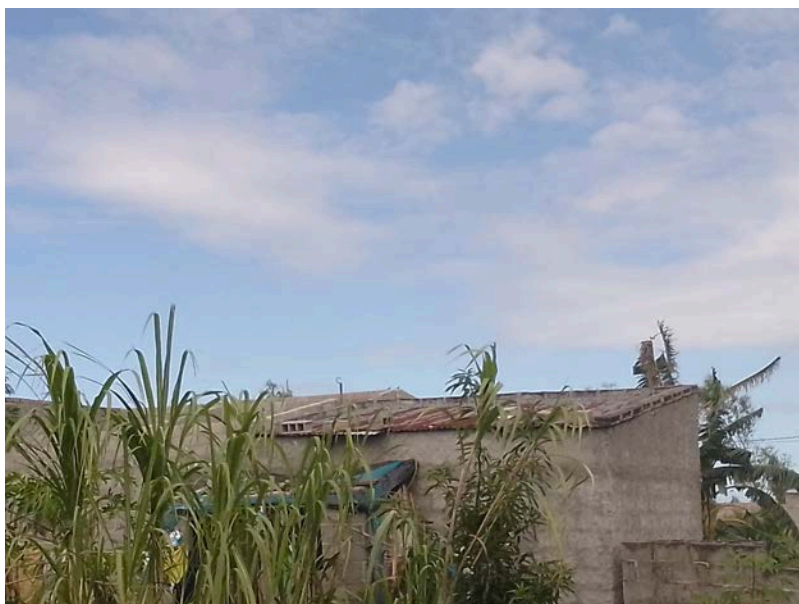
Outras fotos relevantes ou registo de dados não previstos verificados no terreno
