# Verificação de elegibilidade

OBRA/14067/2023

Manga Mascarenhas

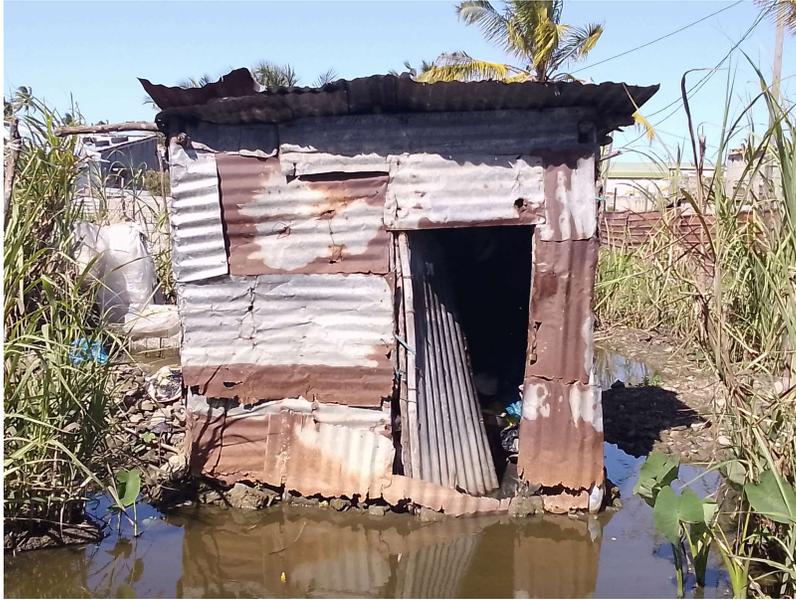
Habitação - Foto da esquina 1

A casa em si, não dispõe de nenhum conforto, tanto no pavimento devido a infiltração e infiltração na cobertura pois a mesma está extremamente danificada.

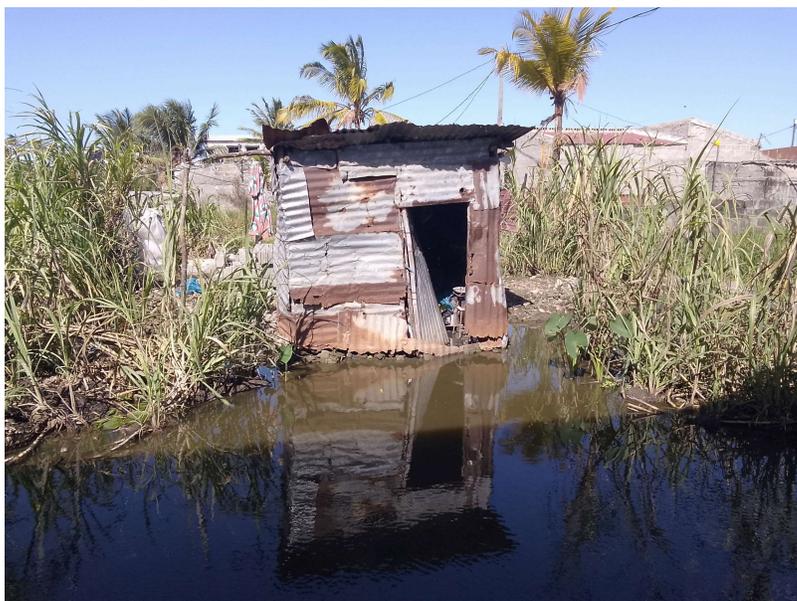
**Plot - Vista geral 1**

O lote serve como armazenamento das águas pluviais, pois as mesmas ficam estagnadas no local, pra nova construção, será necessário haver um entulho pra poder haver uma trabalhabilidade necessário para a construção de uma nova casa, ou, fazer a fundação em período em que as águas irão secar porém com uma altura considerável. A Beneficiária não dispõe de nenhuma condição financeira pra tal feito.

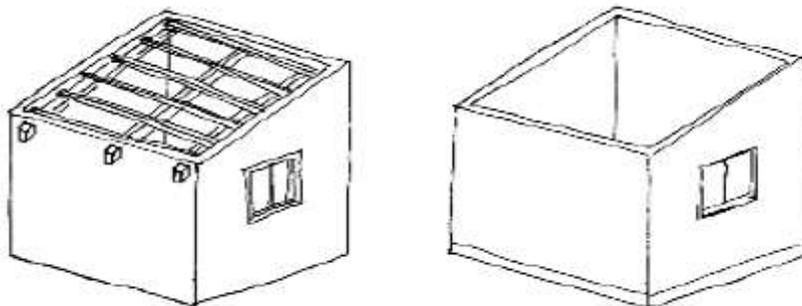
- Parcialmente Destruída (Há danos estruturais na cobertura. O telhado foi parcial ou completamente removido)

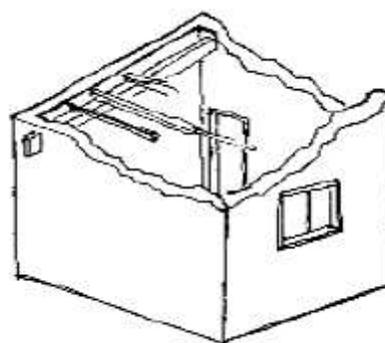
- Totalmente Destruída (Há danos estruturais na cobertura e nas paredes. O telhado foi parcial ou completamente removido)

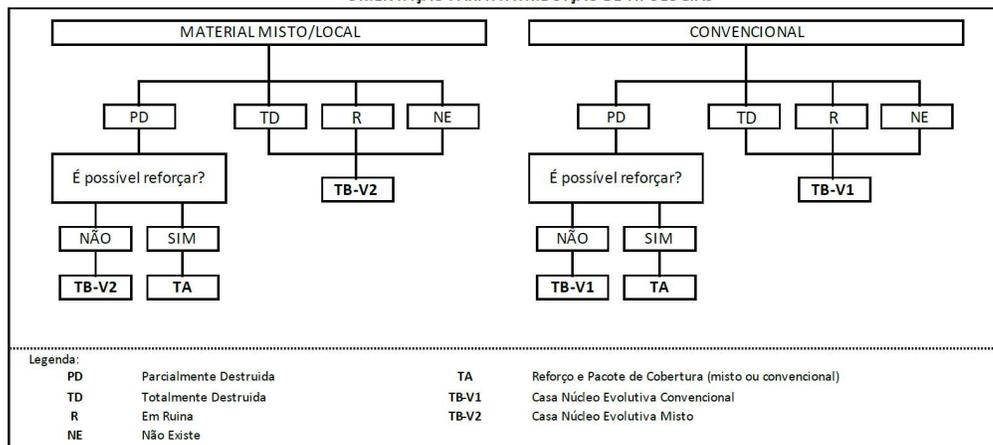
#### ORIENTAÇÃO PARA A ATRIBUIÇÃO DE TIPOLOGIAS

- TA - REFORÇO E PACOTE DE COBERTURA (MISTO)
- TA - REFORÇO E PACOTE DE COBERTURA (CONVENCIONAL)
- TB-V1 - CASA NÚCLEO EVOLUTIVA CONVENCIONAL
- TB-V2 - CASA NÚCLEO EVOLUTIVA MISTO

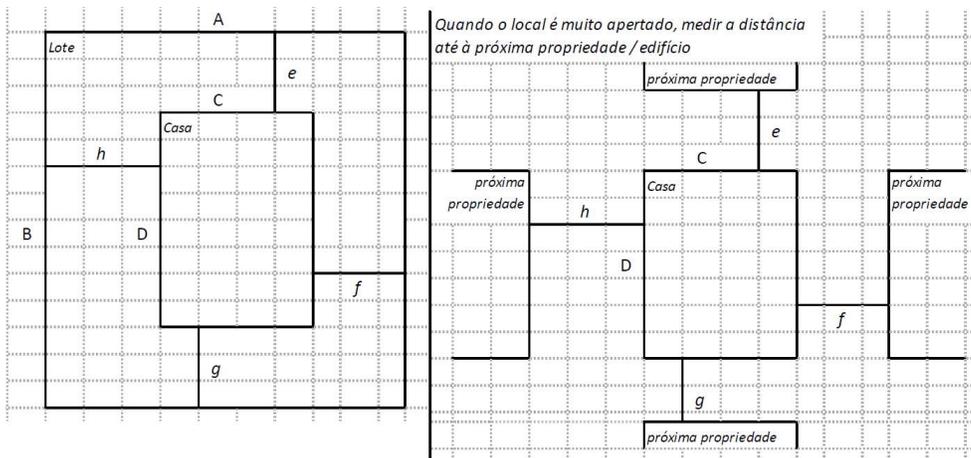
Imagem de apoio às dimensões da casa / lote

9,50x12,0

3,0x2,0

5,0

3,0

3,50
